# Informe tècnic episodi d'inundacions

6 a 10 d'octubre de 1919

UNIVERSITAT DE  
BARCELONA

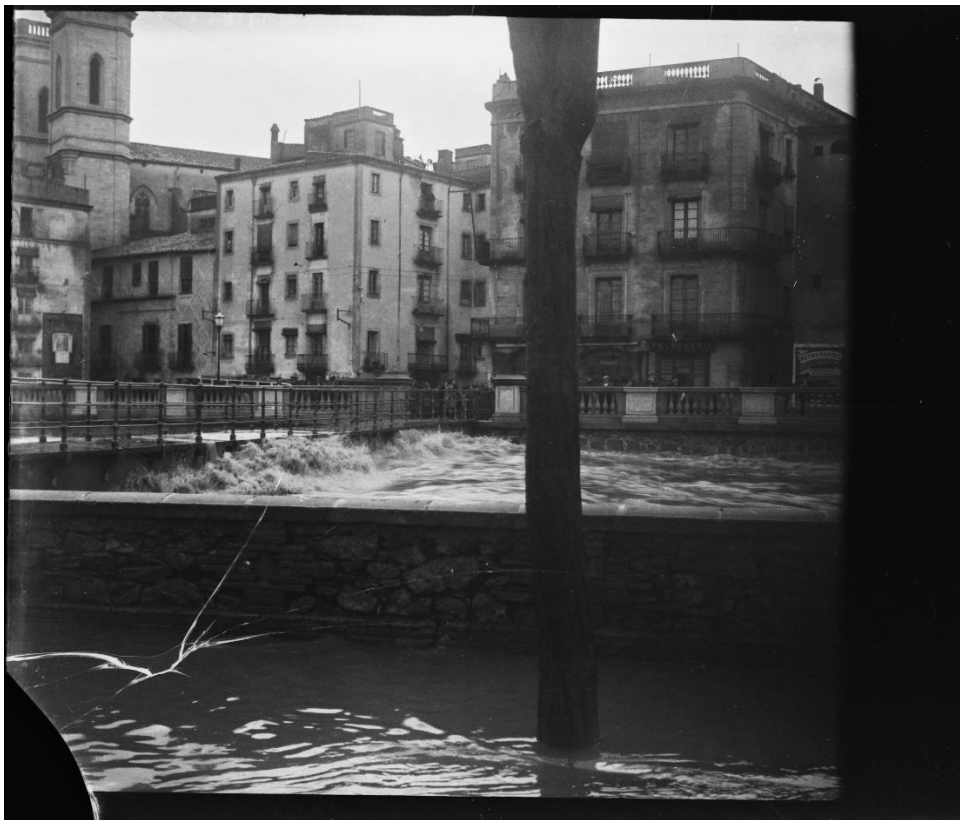
Figura 2. Desbordament dels rius Ter i Onyar. Vista des del passeig General Mendoza del nivell de l'aigua del riu Onyar a l'altura del pont del Pes de la Palla (Font: Centre de Recerca i Difusió de la Imatge (CRDI) Ajuntament Girona)

Les pluges dels primers dies del mes d'octubre van causar el desbordament del riu Ter. La matinada del 7 d'octubre es va inundar la zona entre Anglès i Girona, especialment el pla de Bescanó fins arribar als municipis de Salt i Sant Gregori. A Ripoll es va inundar gran part del poble: carrers, hortes del Pla i fàbriques com la fàbrica Botey en el Pla Agafallops pel desbordament dels rius. La presa de la fàbrica Botey va resultar danyada i els arbres situats al Passeig del Pont d'Olot fins l'estació van ser arrossegats. La crescuda de la riera de Vallfogona va destruir totes les palanques de la llera. A la Farga de Bebié l'aigua arribà als primers pisos de les cases. A Girona, a conseqüència de la crescuda del riu Ter el cabal del riu Onyar no va poder desaiguar sobre el mateix i es va desbordar causant la inundació de carrers de la ciutat com Argenteria o Ballesteries o la Devesa. Al carrer Pedret l'aigua dins algunes cases va arribar a l'alçada de 2 m. L'episodi va afectar una zona molt extensa. El Llobregat es va desbordar inundant localitats com Sant Vicenç de Castellet que va quedar incomunicada. Es van produir danys en moltes fàbriques, algunes van poder recuperar-se ràpidament però altres van trigar mesos en tornar a funcionar. Les figuresFigura 2 –Figura 3 documenten algunes de les conseqüències de l'episodi.

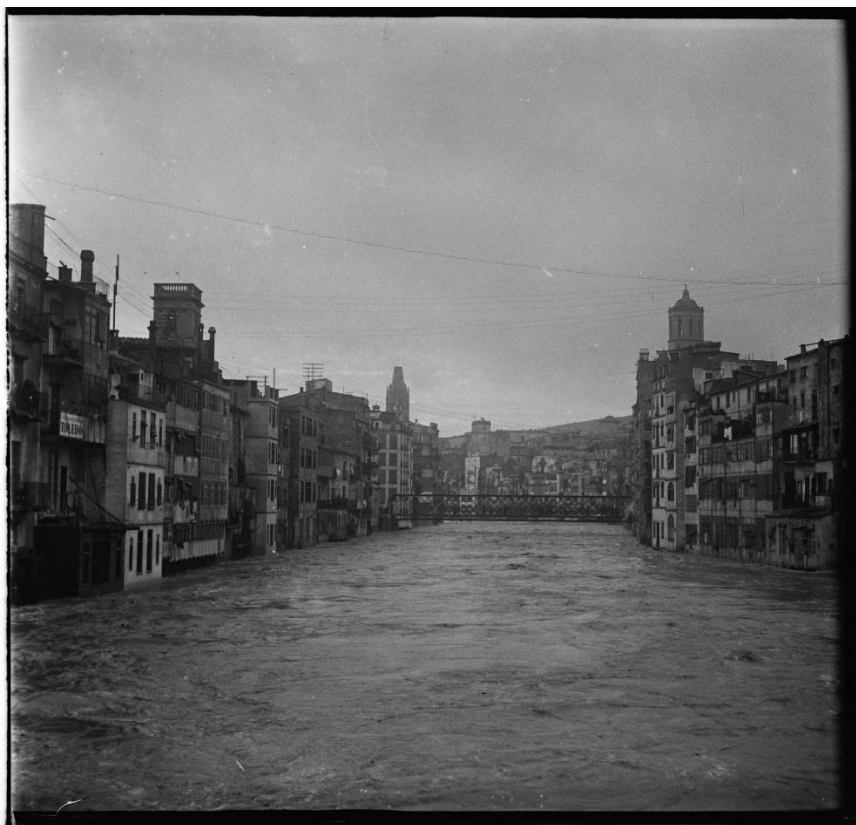
Figura 3. Vista del nivell de l'aigua del riu Onyar a l'altura del pont de Sant Agustí. Al fons, el campanar de l'església de Sant Feliu i la Catedral de Girona (Font: Centre de Recerca i Difusió de la Imatge (CRDI) Ajuntament Girona)

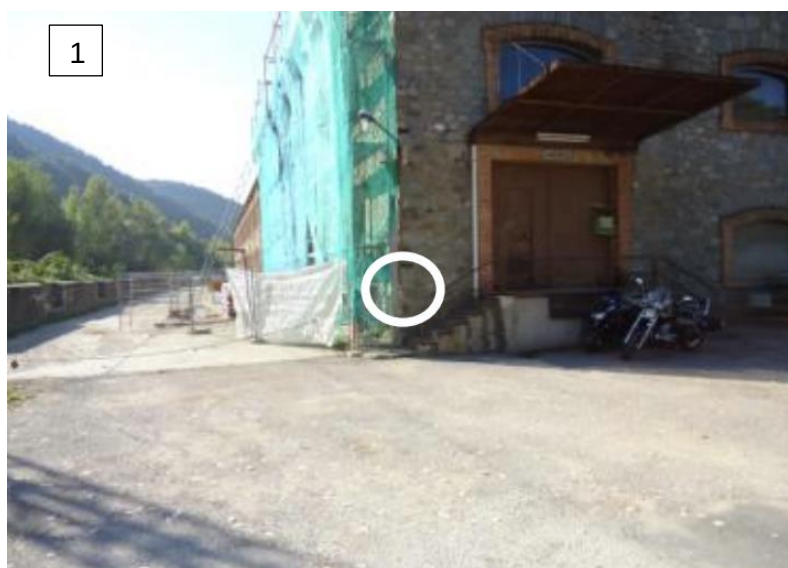
1. Ripoll, Marge dret del Ter al sud de Ripoll – Fabrica Botey o Agafallops, nivell assolit per l'aigua: 1,65 m sobre el terra (terrassa fluvial), 6,15 m sobre el llit  
[http://aca-web.gencat.cat/sig/fitxes/espais\\_fluvials/mat/aca\\_mat\\_01479\\_1919g\\_v1.pdf](http://aca-web.gencat.cat/sig/fitxes/espais_fluvials/mat/aca_mat_01479_1919g_v1.pdf)

Figura 4. Marca de la inundació del 07/10/1919 situada a Ripoll (Font: ACA, foto del 03/10/2011)

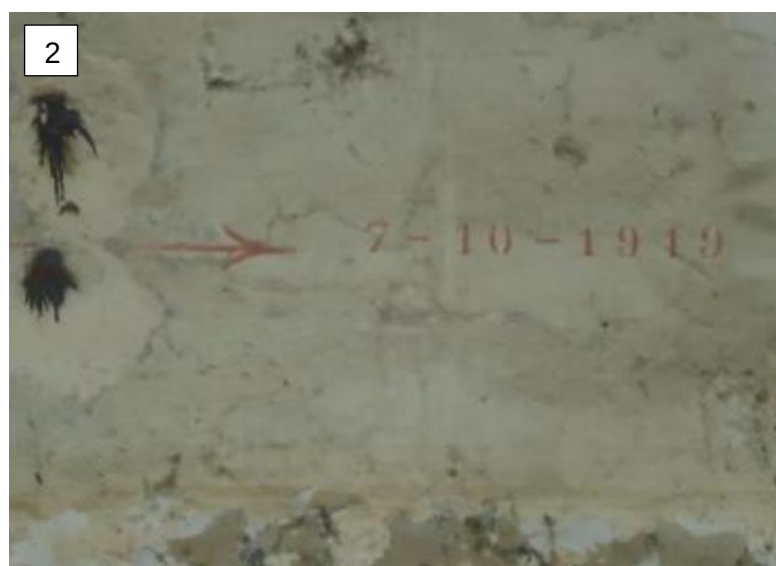
2. Manlleu, Final Passeig del Ter, sud-est del poble, marge esquerre riu Ter - Can Llanes (antiga indústria tèxtil), nivell assolit: 2,5 m sobre el terra de la sala.  
[http://aca-web.gencat.cat/sig/fitxes/espais\\_fluvials/mat/aca\\_mat\\_08112\\_1919c\\_v1.pdf](http://aca-web.gencat.cat/sig/fitxes/espais_fluvials/mat/aca_mat_08112_1919c_v1.pdf)

Figura 5. Marca de la inundació del 07/10/1919 situada a Manlleu (Font: ACA, foto del 10/03/2015)

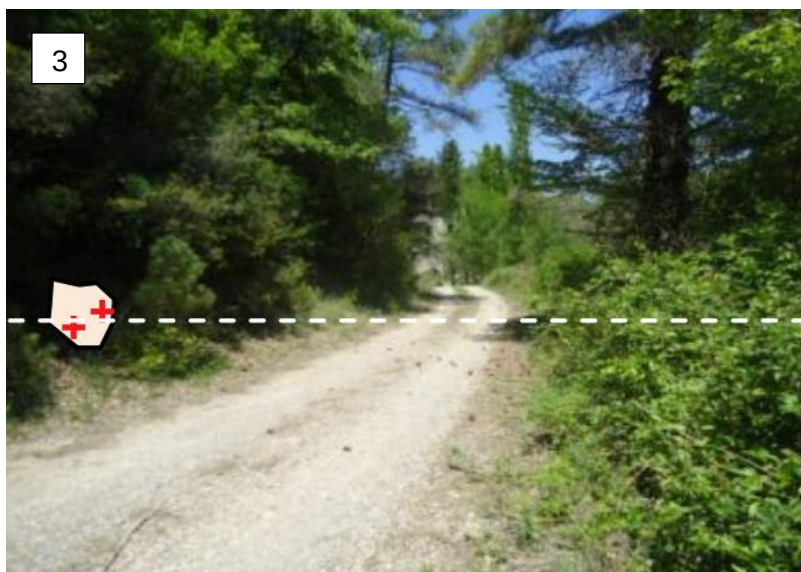
3. Olius (marca), Lladurs (molí, actualment central hidroelèctrica) - Molí de Foix, nivell assolit: 2,85 m  
[http://aca-web.gencat.cat/sig/fitxes/espais\\_fluvials/mat/aca\\_mat\\_251517\\_1919b\\_v1.pdf](http://aca-web.gencat.cat/sig/fitxes/espais_fluvials/mat/aca_mat_251517_1919b_v1.pdf)  
[http://aca-web.gencat.cat/sig/fitxes/espais\\_fluvials/mat/aca\\_mat\\_08112\\_1919c\\_v1.pdf](http://aca-web.gencat.cat/sig/fitxes/espais_fluvials/mat/aca_mat_08112_1919c_v1.pdf)

Figura 6. Marca de la inundació del 07/10/1919 situada a Olius (Font: ACA, foto del 15/05/2012)

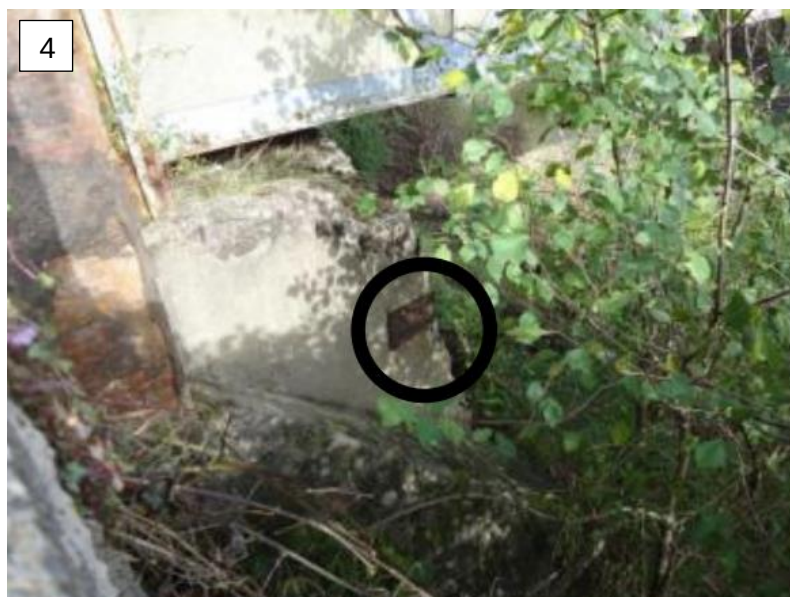
4. Montesquiu - C-17 (antiga N-152) km 86, revolt de la Farga, meandre del Ter, nivell assolit: 6 m sobre el llit  
[http://aca-web.gencat.cat/sig/fitxes/espais\\_fluvials/mat/aca\\_mat\\_81311\\_1919a\\_v1.pdf](http://aca-web.gencat.cat/sig/fitxes/espais_fluvials/mat/aca_mat_81311_1919a_v1.pdf)

Figura 7. Marca de la inundació del 07/10/1919 situada a Montesquiú (Font: ACA, foto del 08/11/2011)
