# Informe tècnic episodi d'inundacions

18 i 19 de octubre de 1930

**Llasat, M.C., M. Llasat-Botija, E. Pardo, L. Esbrí, 2022. Informe tècnic de l'episodi d'inundacions del 18 al 19 d'octubre de 1930. Informe d'Estudi Projecte Agora 3. Universitat de Barcelona.**

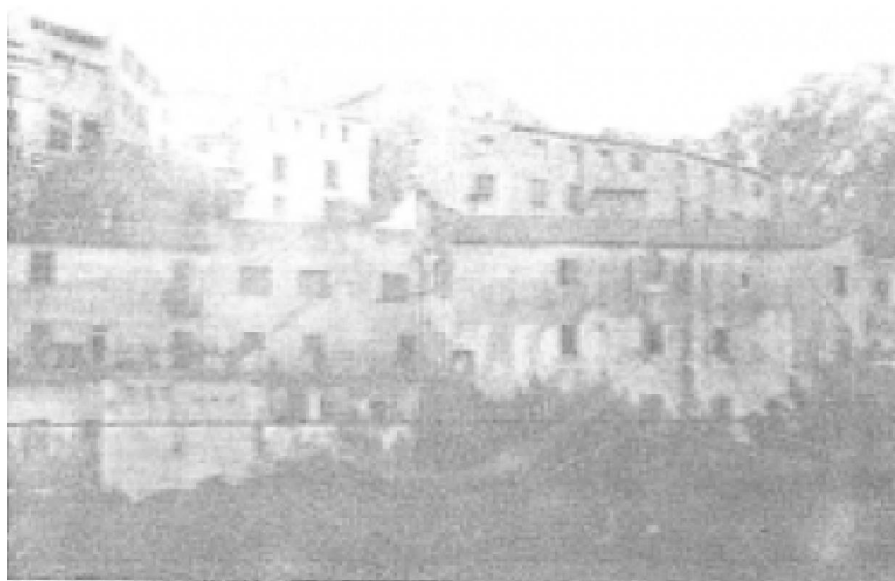
Figura 3. Nivell d'aigua assolit a La Riba (Font: Novoa, 1979)

En conjunt, el riu Francolí va destruir 4 ponts en el seu curs, produint tot tipus de calamitats al llarg de la conca. Al municipi de La Riba van ser destruïts dos ponts, un sobre el riu Brugent i un altre sobre el riu Francolí. Dos ponts més van patir desperfectes importants en aquest municipi. A la ciutat de Tarragona, el Club Nàutic de Tarragona va quedar totalment ensorrat, amb la destrucció total de 16 embarcacions i 5 que van patir grans desperfectes. El barri del Serrall va patir greus inundacions, quedant incomunicat durant varies hores. A més a més, va quedar inundat tot el barri portuari del marge dret del riu, igual que les instal·lacions de CAMPSA. Nombrosos camps de conreus van quedar arrasats per les aigües. Es van produir danys greus en molins d'aigua i edificis riberencs. Moltes fàbriques van quedar afectades, com va ser el cas de la destrucció dels murs que protegien la fàbrica de Tabacs del riu. Les figures 2 - 3, documenten algunes de les conseqüències de l'episodi.

Es van produir talls de subministrament elèctric i d'aigua potable en algunes zones. L'aigua va inundar diversos trams de carreteres i vies de tren, deixant incomunicades algunes poblacions. Per exemple, a la població de La Riba van quedar afectats alguns dels ponts que uneixen la ciutat, fet que va produir que els seus habitants es quedessin incomunicats, sense llum, telèfon i aigua potable.

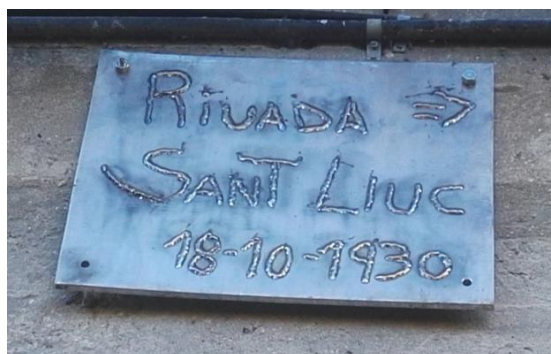
1. Sud-est del nucli de població (Alcover) – Abelan Catalana (antiga Paperera Catalana), nivell assolit per l'aigua: 4 m des del terra (terrassa fluvial) i 5,95 m des del llit.

Figura 4. Marca de la inundació del 18/10/1930 situada a Alcover (Font: ACA, foto del 05/12/2017)

Les marques històriques són col·locades per rememorar la devastació de l'episodi i deixar constància dels nivells aconseguits per l'aigua. Per a aquest episodi s'ha identificat només una marca històrica, al municipi d'Alcover, tal com es mostra a la Figura 4.

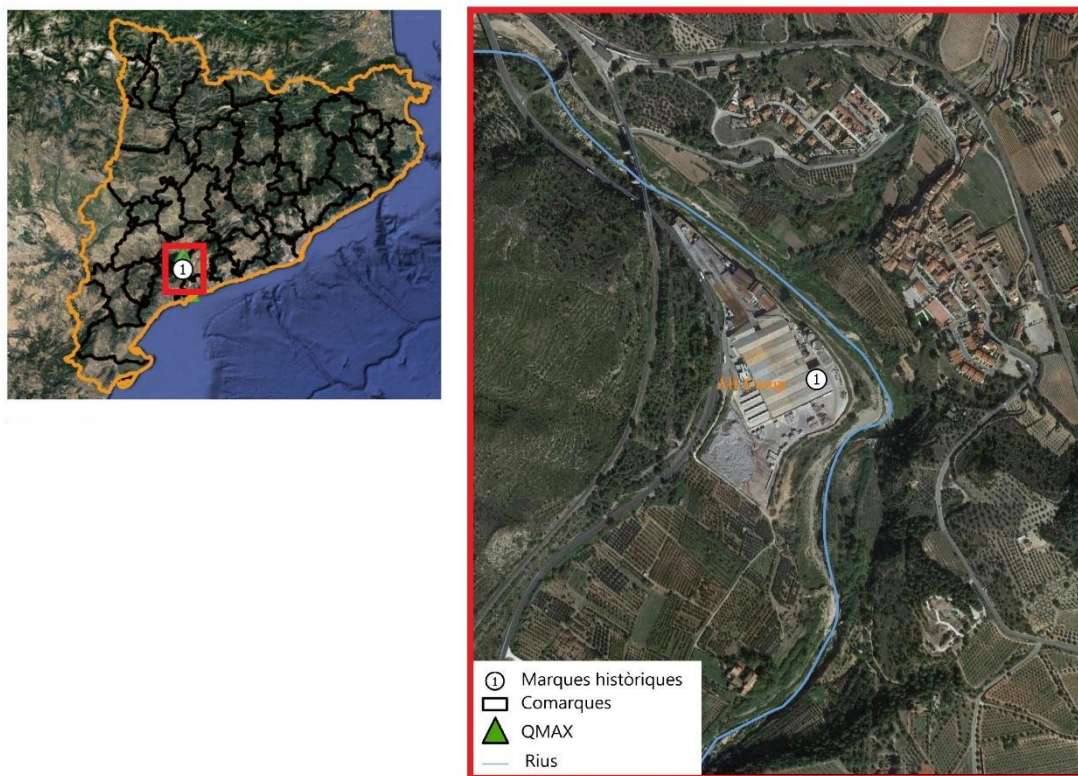
Figura 5. Mapa marques històriques del cas amb línies delimitant les comarques de Catalunya (contorn negre), els rius (línia blava), estacions amb màxim cabal (triangle verd) i les marques històriques (cercle amb número).
