# Informe tècnic episodi d'inundacions

24 a 29 d'octubre de 1937

**Llasat, M.C., M. Llasat-Botija, E. Pardo, L. Esbrí, 2022. Informe tècnic de l'episodi d'inundacions del 24 al 29 d'octubre de 1937. Informe d'Estudi Projecte Agora 4. Universitat de Barcelona.**

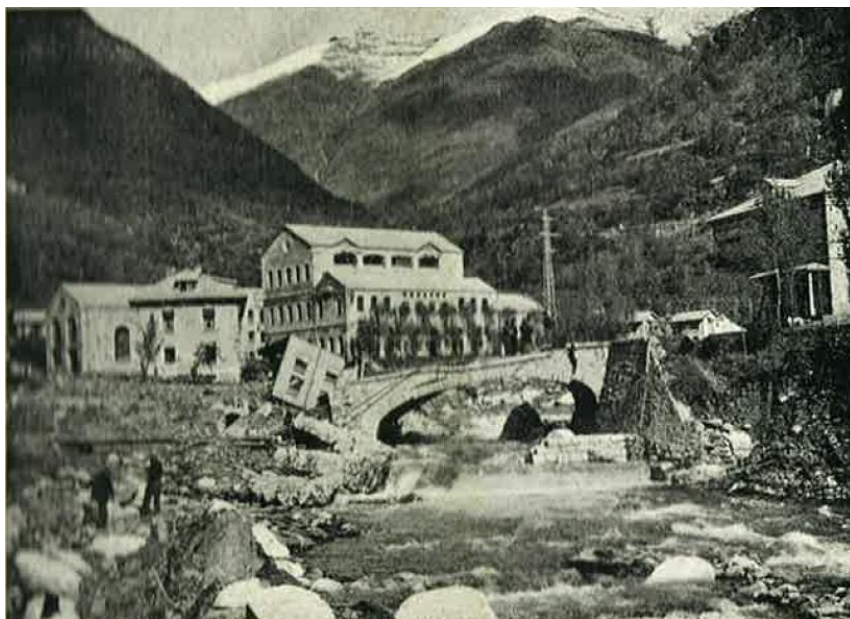
Figura 2 Danys a la Torre de Cabdella (Fontserè i Galceran, 1938)

Les crescudes dels rius van causar grans destrosses en edificis, magatzems i fàbriques com va ser el cas de la Torre de Cabdella on el desbordament del riu Flamisell va causar els danys més importants. En aquesta localitat la central hidroelèctrica va quedar greument afectada pel fang acumulat. A Balaguer la crescuda va ser més important que la de 1907, es van produir molts danys en camps de cultiu i es van inundar magatzems i altres edificis. La Garona es va desbordar a Arties causant danys a la població i destruint el pont.

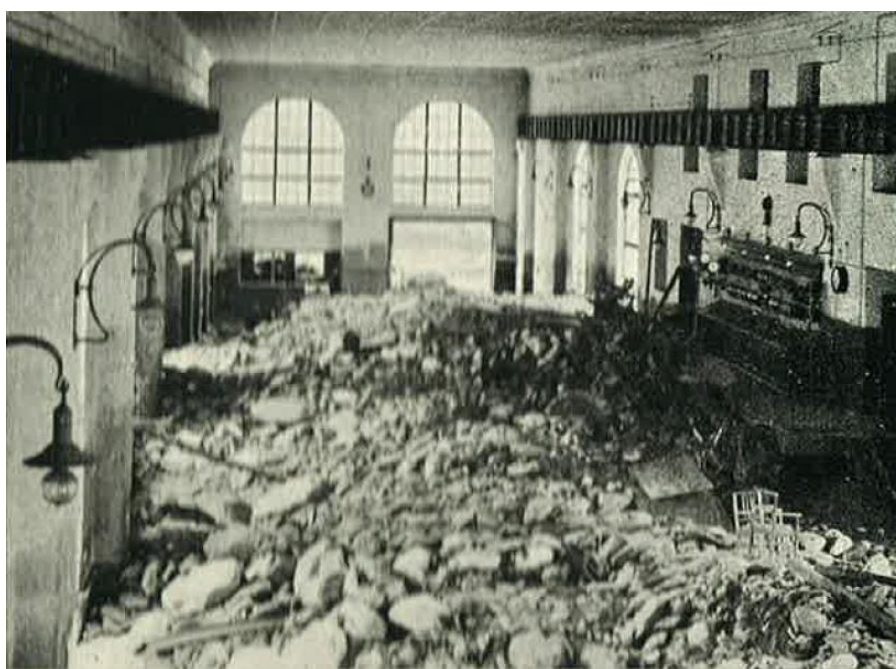
Figura 3 Danys a la sala de màquines de la central de la Torre de Cabdella (Fontserè i Galceran, 1938)

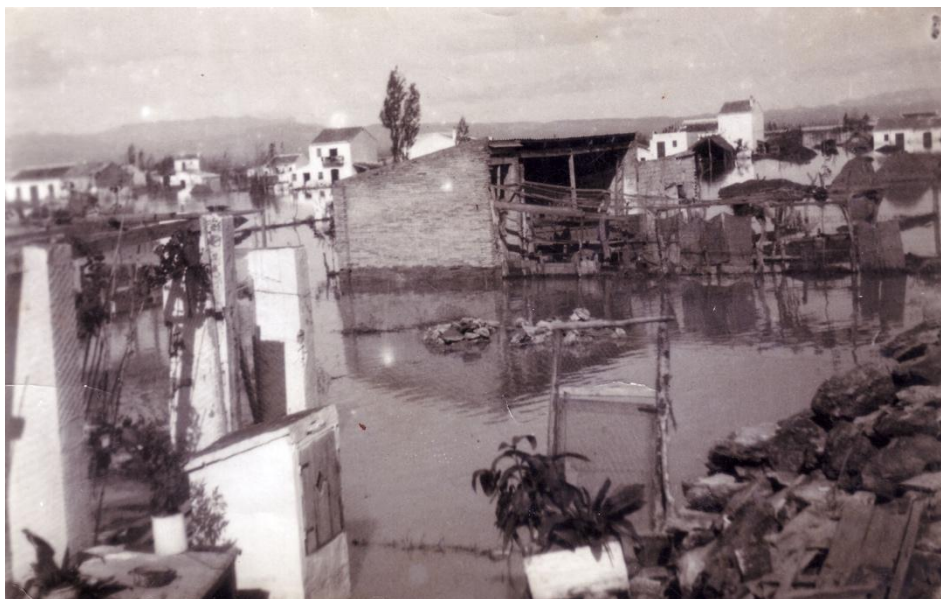
Figura 4 Vista de les carreteres i les cases inundades a Deltebre (Font: Antoni Esteban Osca, Arxiu Cultural de Deltebre)

La crescuda de l'Ebre també va causar greus danys a la zona de Terres de l'Ebre, a l'església de Xerta el nivell de l'aigua va arribar als 8,5 m. A Tortosa es van produir danys importants i a Amposta els camps van quedar inundats. A Deltebre els efectes van ser catastròfics ja que es van perdre moltes collites i part important de l'arròs recent segat, així com el menjar emmagatzemat a les cases. Alguns magatzems van quedar totalment destruïts i l'aigua es va endur algunes cases. Les figures 2- 4 documenten algunes de les conseqüències de l'episodi.

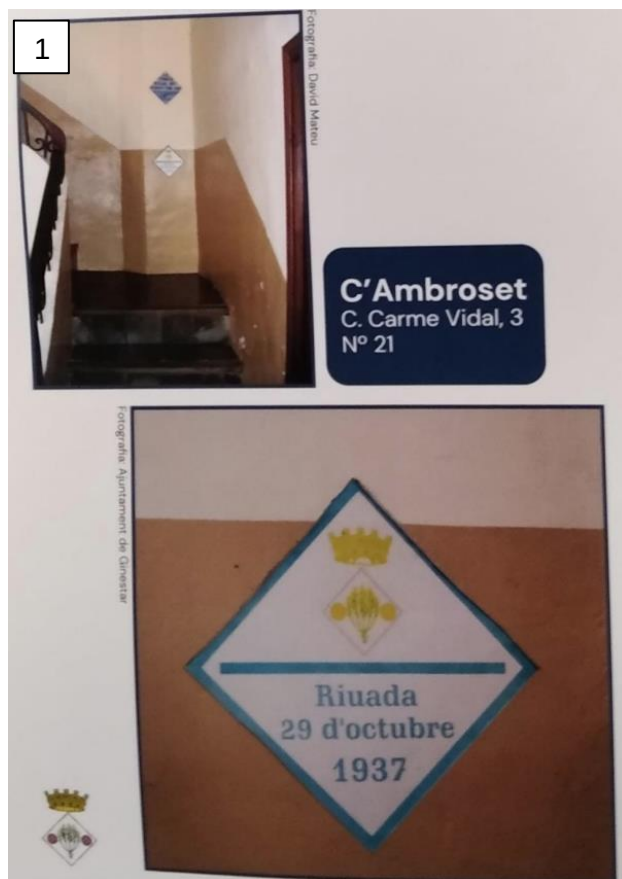
Figura 5. Marca de la inundació del 29/10/1937 situada a Ginestar (Font: Costa J., 2021)

A tot el territori es van col·locar diverses marques històriques per recordar la devastació de l'episodi i deixar constància dels nivells que havia assolit l'aigua, tal com es mostra a la Figura 5. Es coneix l'existència de marques històriques relacionades amb l'episodi a:

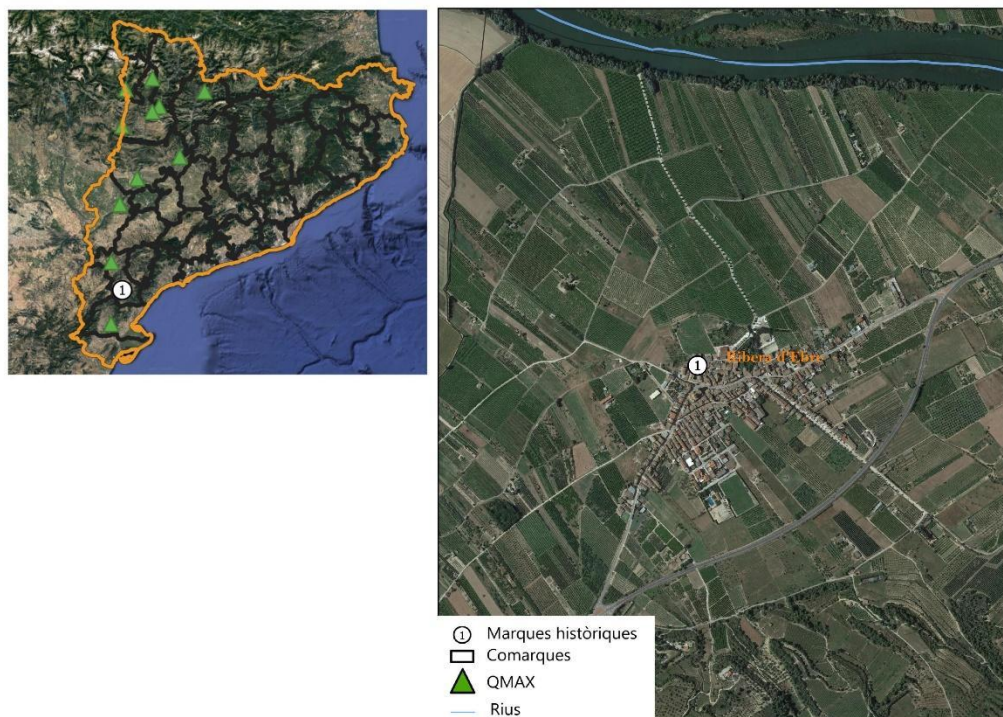
Figura 6 Mapa marques històriques del cas amb línies delimitant les comarques de Catalunya (contorn negre), Els rius (línia blava), estacions amb màxim cabal (triangle verd), i les marques històriques (cercle amb número)

Les etiquetes numèriques assignades a aquestes marques històriques es corresponen amb les de la Figura 6 on es pot observar la seva localització, juntament amb els punts on es va registrar un cabal màxim.
