# Informe tècnic episodi d'inundacions

17 a 20 de octubre de 1940

**Llasat, M.C., M. Llasat-Botija, E. Pardo, L. Esbrí, 2022. Informe tècnic de l'episodi d'inundacions del 17 al 20 d'octubre de 1940. Informe d'Estudi Projecte Agora 5. Universitat de Barcelona.**

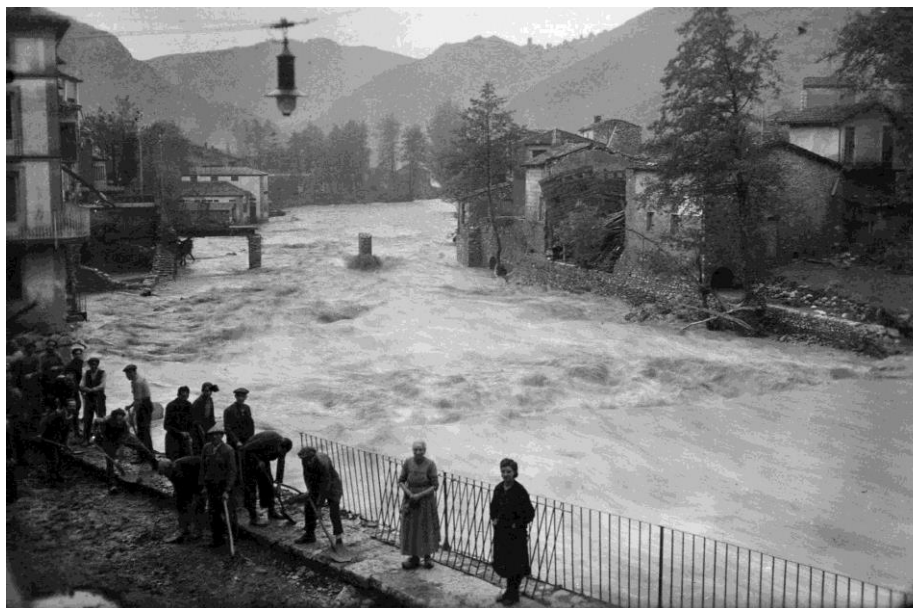
Figura 3. Fotografia del riu Ter al seu pas per Camprodon i les conseqüències de les inundacions. (Font: Arxiu Eudald Graells)

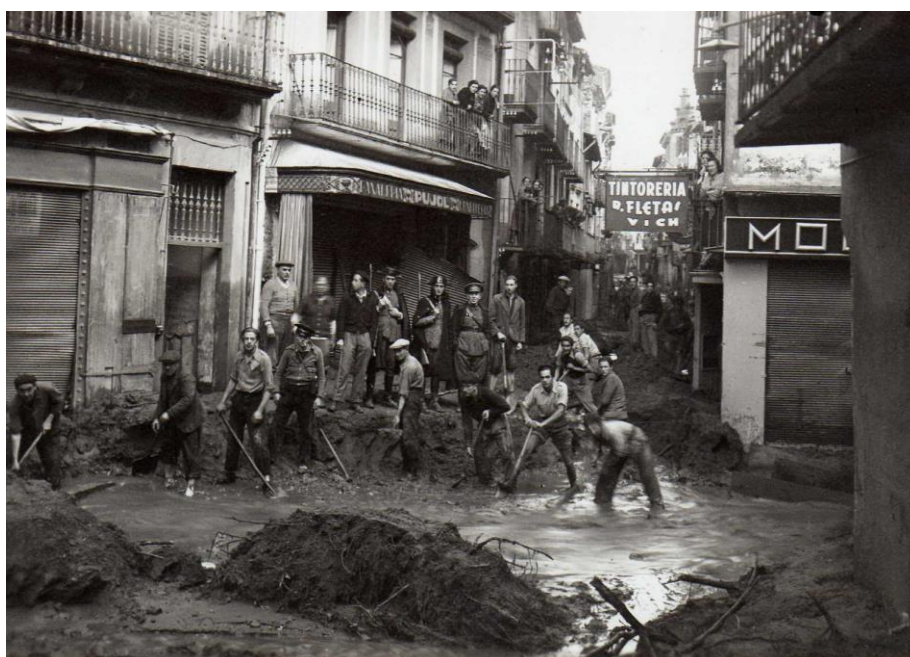
Figura 4. Fotografia de les tasques de recuperació al carrer València a Camprodon. (Font: Arxiu Eudald Graells)

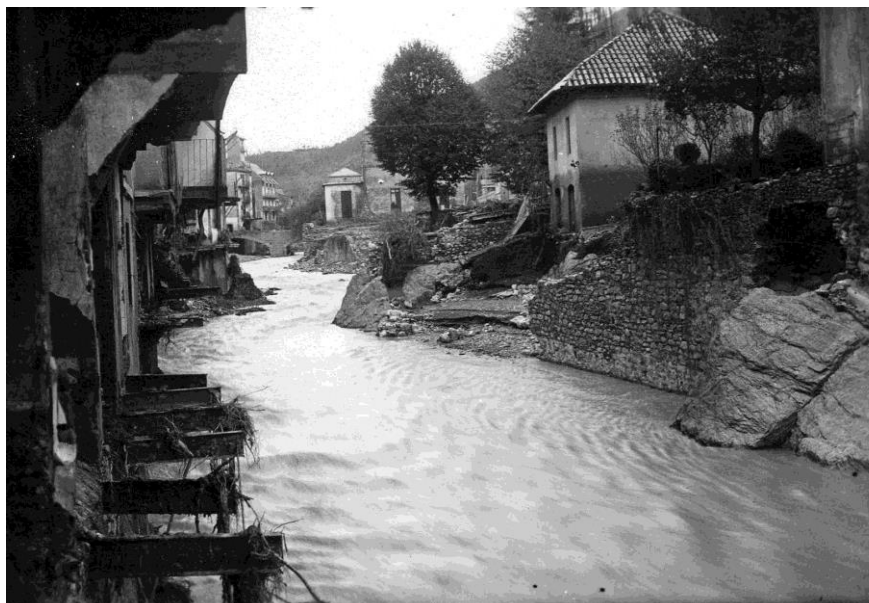
Figura 5 Fotografia dels impactes de l'episodi Camprodon. (Font: Arxiu Eudald Graells).

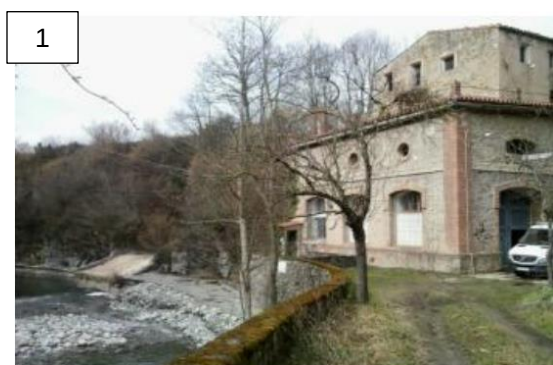
Figura 6. Marca de la inundació del 17/10/1940 situada a Sant Pau de Segúries – Central Hidroelèctrica Can Brandia. (Font: ACA, foto del 23/02/2016)

1. Sant Pau de Segúries - Central Hidroelèctrica Can Brandia, nivell assolit per l'aigua: 3,24 m sobre el terra de la CH, 7,84 m sobre el llit fluvial.

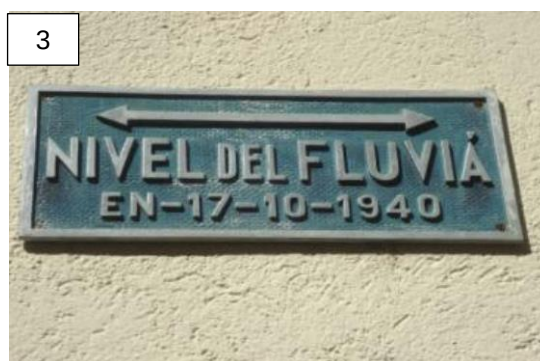
Figura 7. Marca de la inundació del 17/10/1940 situada a Olot – Carrer Joaquim Vayreda, 8-10. (Font: ACA, foto del 21/05/2015)

2. Manlleu - Can Llanes (antiga indústria tèxtil)
  3. Olot – Carrer Joaquim Vayreda, 8-10, Xocolates Gluki, nivell assolit per l'aigua: 2,70 m sobre carrer façana; 9,85 m sobre làmina d'aigua.  
[http://aca-web.gencat.cat/sig/fitxes/espais fluvials/mat/aca mat 00538 1971d v1.pdf](http://aca-web.gencat.cat/sig/fitxes/espais_fluvials/mat/aca_mat_00538_1971d_v1.pdf)

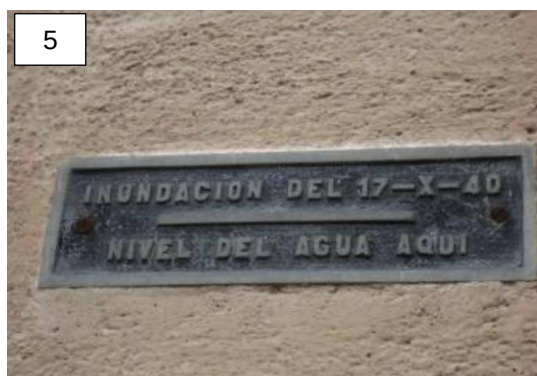
Figura 9. Marca de la inundació del 17/10/1940 situada a Les Llosses i Montesquiu - Als diversos edificis (Font: ACA, foto del 18/10/2016)

5. Les Llosses (marge dret) i Montesquiu (marge esquerre) - Als diversos edificis i naus del complex fabril (ambdós marges), nivell assolit per l'aigua: 3'40 m sobre la terrassa, 10'40 m sobre el llit

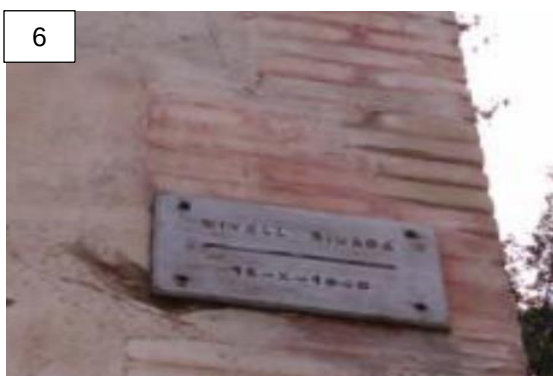
Figura 10. Marca de la inundació del 17/10/1940 situada a Garrigàs (Arenys d'Empordà) – Caseta de comportes del canal abans de la CH. (Font: ACA, foto del 27/05/2014)

6. Garrigàs (Arenys d'Empordà) - Caseta de comportes del canal abans de la CH (marge dret), nivell assolit per l'aigua: 3,60 m sobre terreny immediat, 8,10 m sobre llit fluvial  
[http://aca-web.gencat.cat/sig/fitxes/espais fluvials/mat/aca mat 00754 1940a v1.pdf](http://aca-web.gencat.cat/sig/fitxes/espais_fluvials/mat/aca_mat_00754_1940a_v1.pdf)

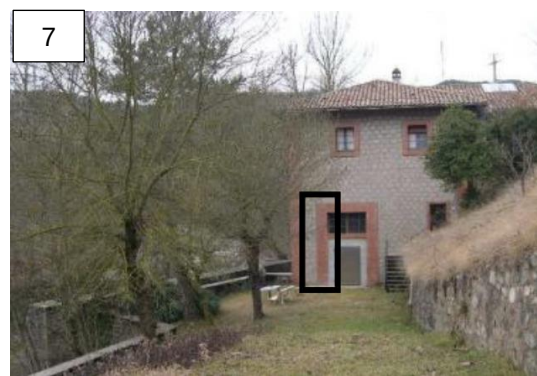
Figura 11. Marca de la inundació del 17/10/1940 situada a Castellbell i el Vilar – Estació d'aforament (Font: ACA, foto del 15/02/2011)

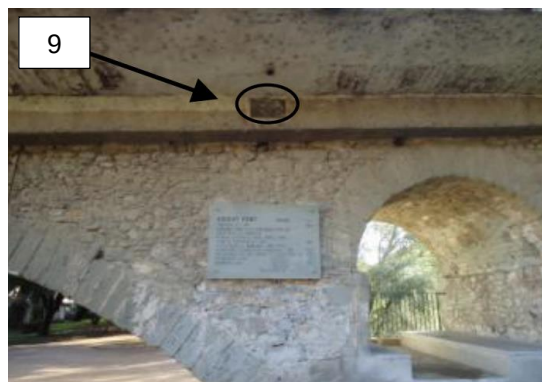
Figura 13 Marca de la inundació del 17/10/1940 Manlleu – Sud de la població, en un meandre del Ter (Font: ACA, foto del 25/10/2011)

9. Manlleu - Sud de la població, en un meandre del Ter, nivell assolit per l'aigua: 9 m sobre el llit, 5 m sobre terrassa; gairebé pont tapat  
[http://aca-web.gencat.cat/sig/fitxes/espais fluvials/mat/aca mat 08112 1940b v1.pdf](http://aca-web.gencat.cat/sig/fitxes/espais_fluvials/mat/aca_mat_08112_1940b_v1.pdf)

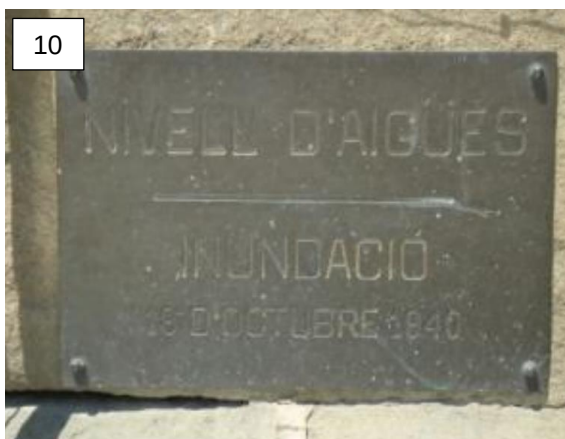
Figura 14 Marca de la inundació del 17/10/1940 situada a Manlleu - Centre Històric (Font: ACA, foto del 30/06/2011)

10. Manlleu - Centre Històric, nivell assolit per l'aigua: 0,90 m sobre el terra de la plaça, 9 m sobre el llit fluvial.  
[http://aca-web.gencat.cat/sig/fitxes/espais fluvials/mat/aca mat 08112 1940a v1.pdf](http://aca-web.gencat.cat/sig/fitxes/espais_fluvials/mat/aca_mat_08112_1940a_v1.pdf)

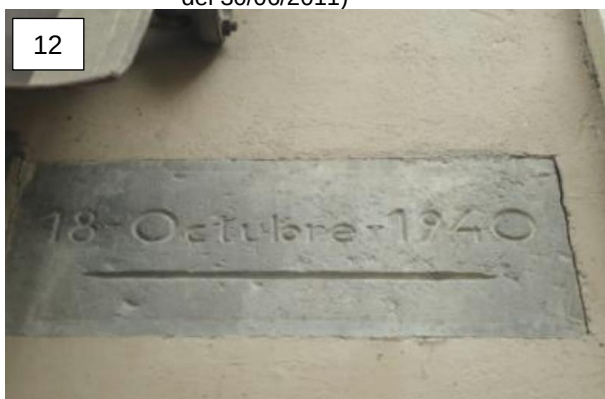
Figura 16 Marca de la inundació del 18/10/1940 situada a Camprodon - Prop del pont i de la confluència Ter/Ritort (Font: ACA, foto del 20/12/2011)

12. Camprodon - Prop del pont i de la confluència Ter/Ritort, nivell assolit per l'aigua: 2,70 m sobre el carrer  
[http://aca-web.gencat.cat/sig/fitxes/espais fluvials/mat/aca mat 17039 1940b v1.pdf](http://aca-web.gencat.cat/sig/fitxes/espais_fluvials/mat/aca_mat_17039_1940b_v1.pdf)

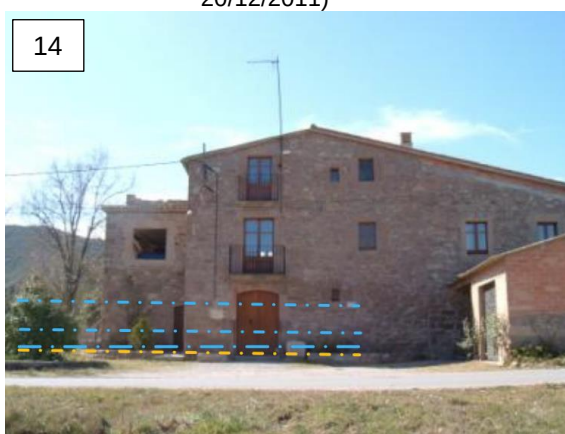
Figura 18 Marca de la inundació del 17/10/1940 situada a Sant Joan de Vilatorrada - Sant Martí de Torroella (Font: ACA, foto del 06/03/2012)

14. Sant Joan de Vilatorrada - Sant Martí de Torroella (Entitat Municipal Descentralitzada), nivell assolit per l'aigua: Arran de camí davant la casa; 4,40 m sobre el llit d'aigües baixes.  
[http://aca-web.gencat.cat/sig/fitxes/espais fluvials/mat/aca mat 82188 1940c v1.pdf](http://aca-web.gencat.cat/sig/fitxes/espais_fluvials/mat/aca_mat_82188_1940c_v1.pdf)

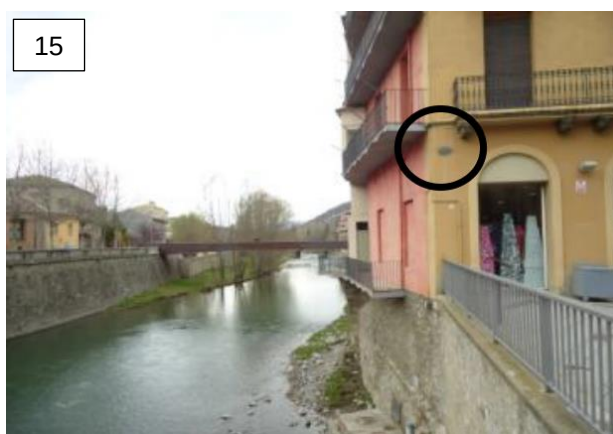
Figura 19 Marca de la inundació del 17/10/1940 situada a Ripoll - Marge dret del Ter (Font: ACA, foto del 29/03/2011)

15. Ripoll - Marge dret del Ter, centre del poble, nivell assolit per l'aigua: 4 m sobre el terra del carrer; 11,60 m sobre el llit actual (les fonts de l'època parlen de 6,45 m el Ter i 6,15 m el Freser sobre el carrer)  
[http://aca-web.gencat.cat/sig/fitxes/espais\\_fluvials/mat/aca\\_mat\\_01479\\_1940e\\_v1.pdf](http://aca-web.gencat.cat/sig/fitxes/espais_fluvials/mat/aca_mat_01479_1940e_v1.pdf)

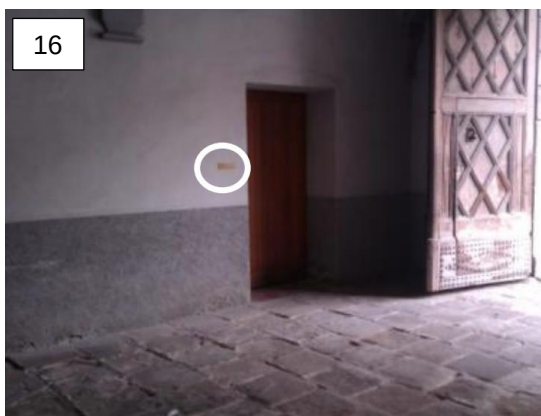
Figura 20 Marca de la inundació del 17/10/1940 situada a Ripoll - centre històric, edifici situat a l'esperó interfluvial tocant el Ter (part posterior) (Font: ACA, foto del 30/09/2014)

16. Ripoll – centre històric, edifici situat a l'esperó interfluvial tocant el Ter (part posterior), nivell assolit per l'aigua: 9,00 m sobre el llit del Ter; 8,00 m sobre el llit del Freser (aprox.)  
[http://aca-web.gencat.cat/sig/fitxes/espais\\_fluvials/mat/aca\\_mat\\_01479\\_1940i\\_v1.pdf](http://aca-web.gencat.cat/sig/fitxes/espais_fluvials/mat/aca_mat_01479_1940i_v1.pdf)

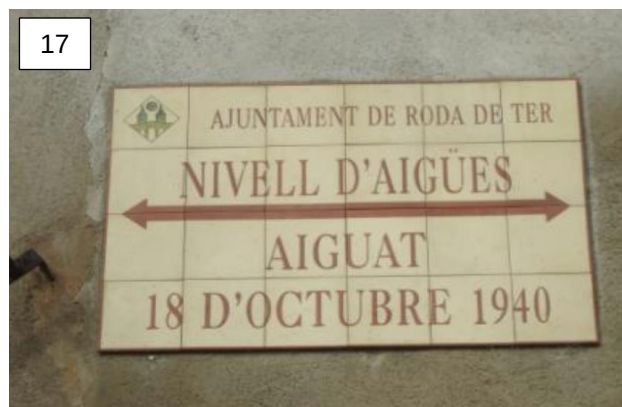
Figura 21 Marca de la inundació del 17-18/10/1940 situada a Roda de Ter - Marge dret dins del poble (Font: ACA, foto del 29/03/2011)

17. Roda de Ter - Marge dret dins del poble, nivell assolit per l'aigua: 3,15 m sobre el nivell (terra) del carrer; 7,05 m sobre la terrassa fluvial i 9,87 m segons un document de 1943  
[http://aca-web.gencat.cat/sig/fitxes/espais\\_fluvials/mat/aca\\_mat\\_08183\\_1940a\\_v1.pdf](http://aca-web.gencat.cat/sig/fitxes/espais_fluvials/mat/aca_mat_08183_1940a_v1.pdf)

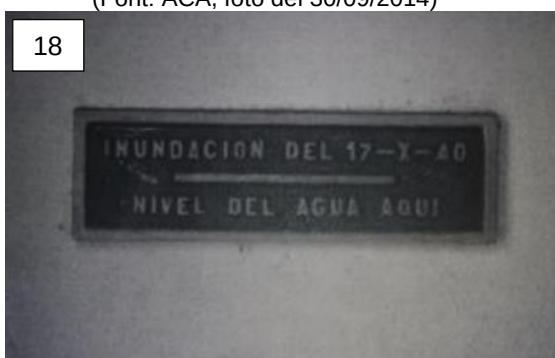
Figura 22 Marca de la inundació del 17-18/10/1940 situada a Torelló - Centre del poble (Font: Consorci del Ter "Rutes per les inundacions històriques")

18. Torelló - Centre del poble (Carrer Sant Miquel, 19), nivell assolit per l'aigua: 1,31 m sobre el carrer, 9,60 m sobre el llit del riu.  
[http://aca-web.gencat.cat/sig/fitxes/espais\\_fluvials/mat/aca\\_mat\\_08285\\_1940a\\_v2.pdf](http://aca-web.gencat.cat/sig/fitxes/espais_fluvials/mat/aca_mat_08285_1940a_v2.pdf)

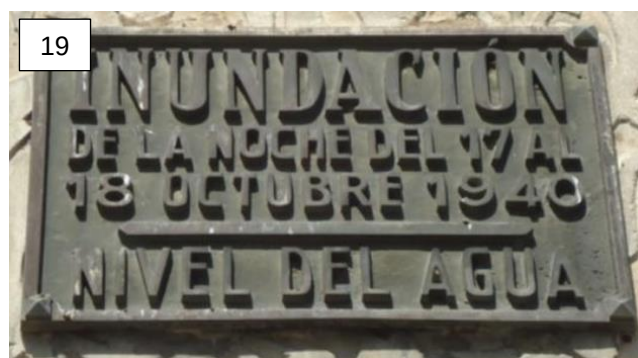
Figura 23 Marca de la inundació del 17-18/10/1940 situada a Torelló - Centre del poble (Font: ACA)

19. Torelló – Centre del poble (a Placeta d'en Pujol (Carrer del Pont), nivell assolit per l'aigua: 3,40 m sobre la base del carrer i 9,60 m sobre el llit fluvial.  
[http://aca-web.gencat.cat/sig/fitxes/espais\\_fluvials/mat/aca\\_mat\\_08285\\_1940b\\_v2.pdf](http://aca-web.gencat.cat/sig/fitxes/espais_fluvials/mat/aca_mat_08285_1940b_v2.pdf)

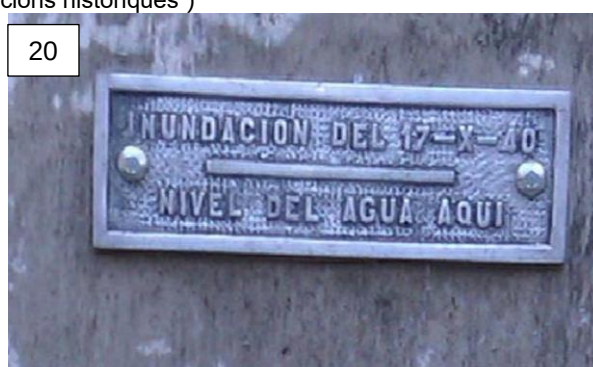
Figura 24 Marca de la inundació del 17-18/10/1940 situada a Camprodon - Riu Ritort centre poble: 3er pont/ (Font: ACA, foto del 18/11/2014)

20. Camprodon - Riu Ritort centre poble: 3er pont/passarel·la riu amunt des de confluència, nivell assolit per l'aigua: 1,33 m sobre el terra davant la columna; 6,83 m sobre el llit fluvial  
[http://aca-web.gencat.cat/sig/fitxes/espais\\_fluvials/mat/aca\\_mat\\_17039\\_1940c\\_v1.pdf](http://aca-web.gencat.cat/sig/fitxes/espais_fluvials/mat/aca_mat_17039_1940c_v1.pdf)

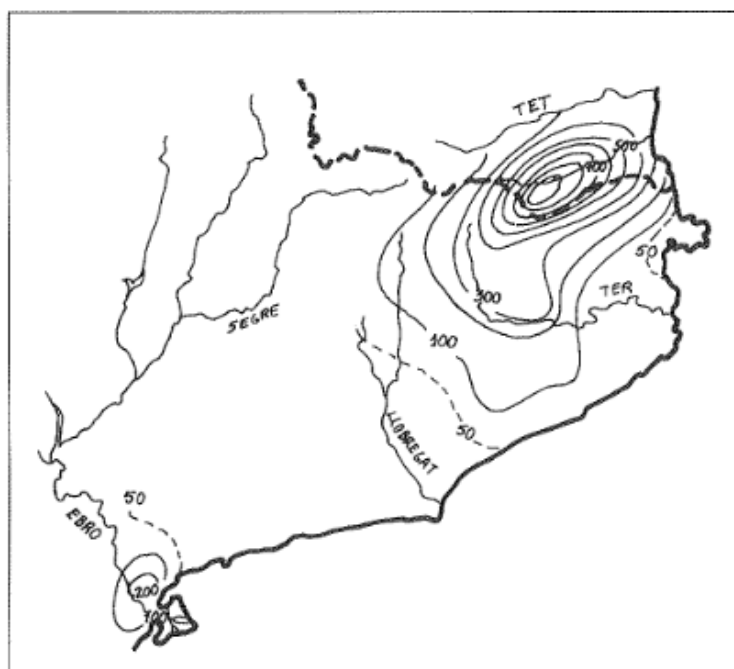
Figura 26. Distribució de la precipitació acumulada diària entre les 7 h del dia 16 d'octubre i les 7 h del dia 19 d'octubre de 1940. (Llasat, 1993)

L'anàlisi de la distribució de la precipitació acumulada (Figura 26) mostra que les zones on es van enregistrar els valors més elevats van ser el nord i nord-est de Catalunya i a la zona de les Terres de l'Ebre. La comarca amb valors més elevats va ser el Ripollès, on es va arribar a precipitacions acumulades de 743 mm, concretament al municipi de Camprodon, en els tres dies que va durar l'episodi.
