# Informe tècnic episodi d'inundacions

25 de setembre de 1962

UNIVERSITAT DE  
BARCELONA

**Llasat, M.C., M. Llasat-Botija, E. Pardo, L. Esbrí, 2022. Informe tècnic de l'episodi d'inundacions del 25 de setembre de 1962. Informe d'Estudi Projecte Agora 6. Universitat de Barcelona.**

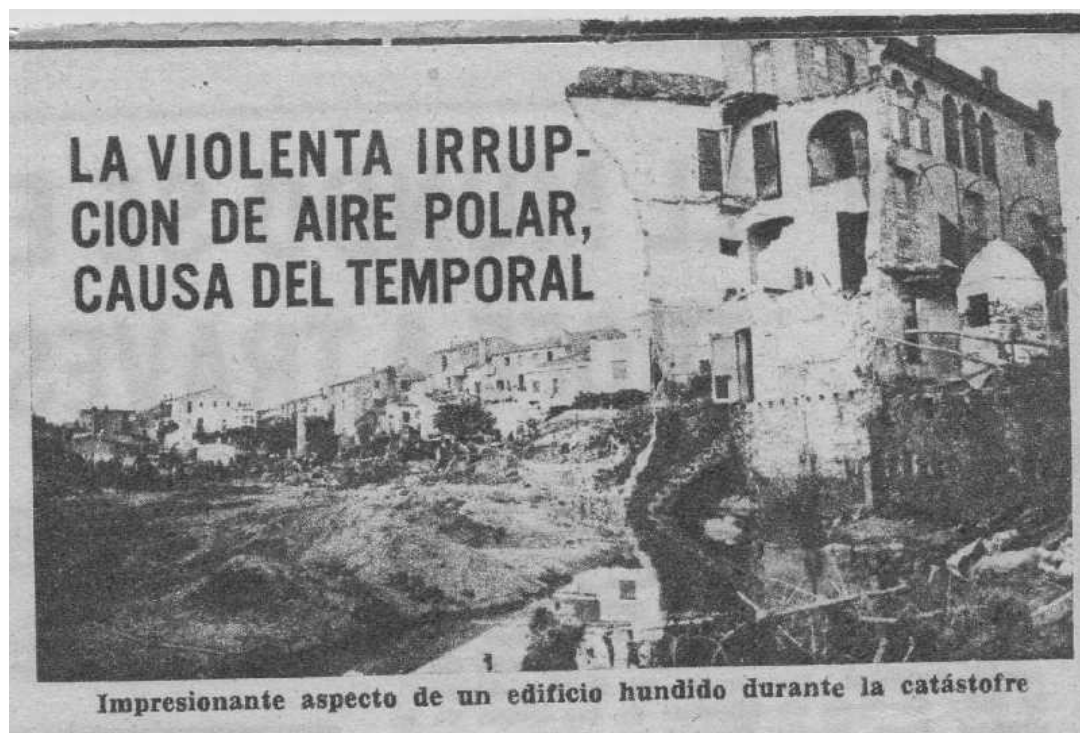
Figura 2. Danys en un edifici (Font: diari La Vanguardia)

Com a conseqüència de l'episodi es va produir la destrucció total de nombrosos habitatges, ponts i altres infraestructures hidràuliques així com part de la xarxa viària i ferroviària. Els danys també van ser greus a les indústries (només a Sabadell 50 fàbriques tèxtils van resultar destruïdes). A Sabadell van resultar destruïts més de 200 habitatges i més de 80 cotxes. Gairebé el 80% dels danys va repercutir en la indústria i el comerç. Es van perdre collites i moltes vinyes van ser arrencades per l'aigua, la valoració de les pèrdues en el sector agrícola va superar els 100 milions de pessetes. Més de 4.000 persones es van quedar sense casa i la majoria van perdre la feina. Per municipis, el 90% de les pèrdues es van repartir entre Sabadell (un 40%), Terrassa (30%) i Rubí (20%). L'altre 10% va situar-se en la conca del Besòs i altres llocs puntuals com el Prat del Llobregat. Les figures 2- 4 documenten algunes de les conseqüències de l'episodi.

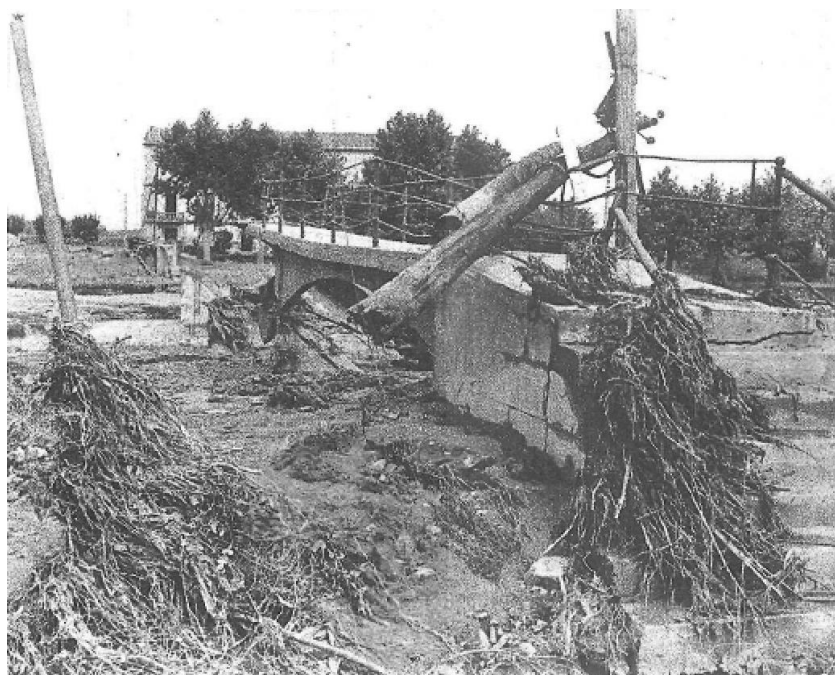
El puente para peatones que enlaza Montcada con Reixach, también destruido por las aguas

Figura 3. Pont de vianants destruït a Montcada i Reixac (Font: diari La Vanguardia)

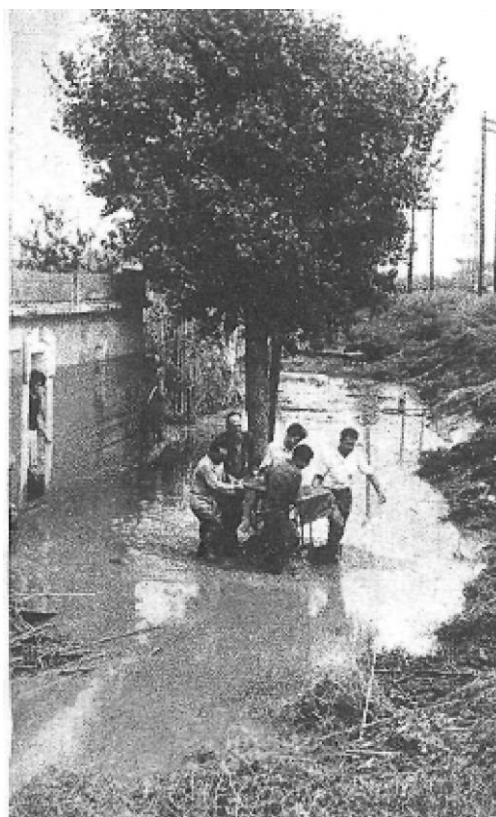
Figura 4. A Sant Adrià, els veïns es van veure obligats a treure el mobiliari de casa seva. (Font: La Vanguardia)

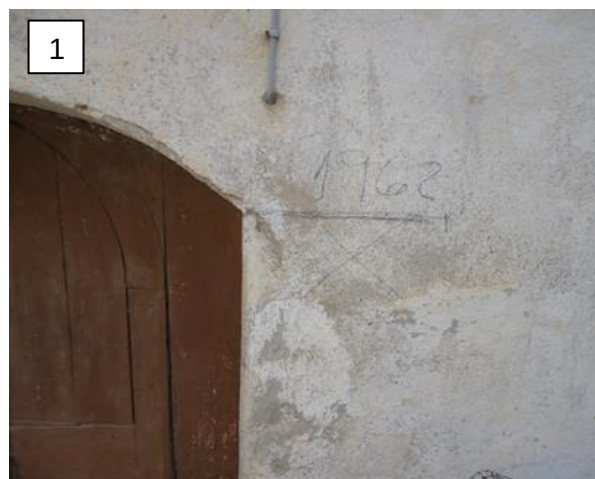
1. Gelida Zona Molins, la Pineda i les Cases Noves (meandre de l'Anoia) – Can Piules o els Molins, nivell assolit per l'aigua: 1,40 m sobre la terrassa fluvial; 6,40 sobre el llit

Figura 5. Marca de la inundació del 25/09/1962 situada a Gelida (Font: ACA, foto del 04/04/2011)

És comú que després d'episodis d'inundació es col·loquin marques històriques per rememorar la devastació de l'episodi i deixin constància dels nivells que havia assolit l'aigua, tal com es mostra a la Figura 5. Es coneix l'existència d'una marca històrica relacionades amb l'episodi a:
