# Informe tècnic episodi d'inundacions

10 a 14 d'octubre de 1962

Un projecte de:

UNIVERSITAT DE  
BARCELONA

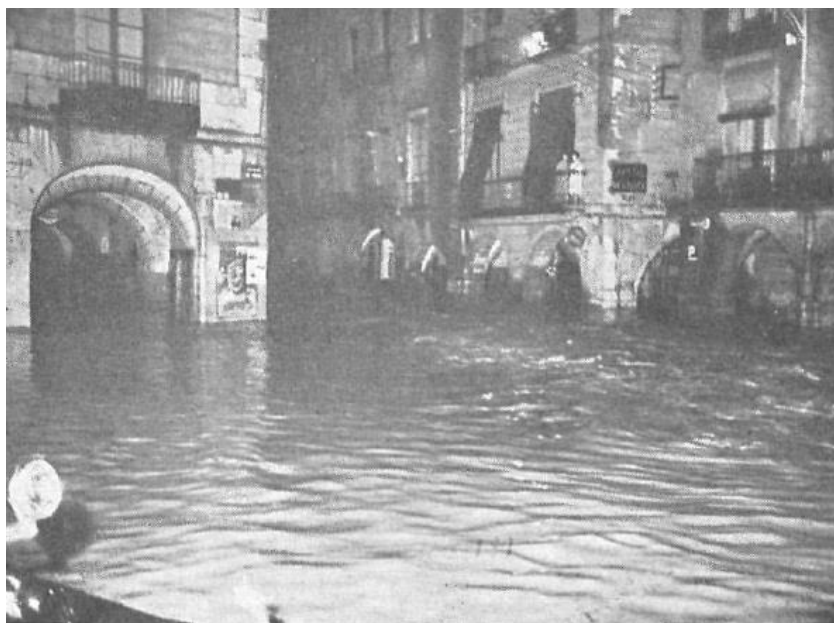
Figura 2. Plaça de Girona la nit del 11 al 12 d'octubre (Font: Diputació de Girona)

Al Vallès, on encara no s'havien recuperat dels aiguats del 25 de setembre es van produir greus danys a les rieres i el seu entorn, si bé en aquest cas no van haver-hi víctimes mortals. Les figures 2- 3 documenten algunes de les conseqüències de l'episodi.

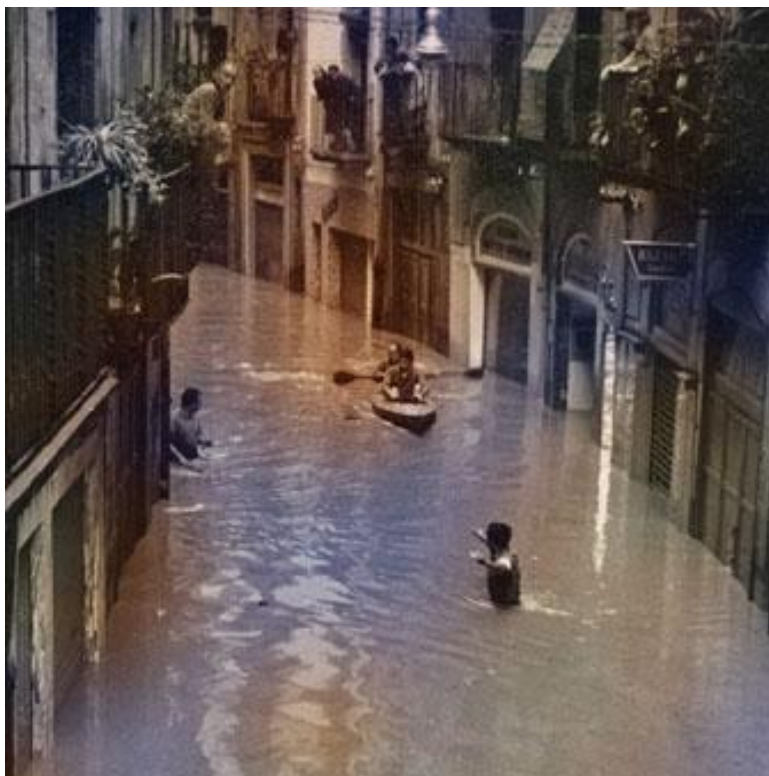
Figura 3. 12 d'octubre de 1962. Carrer Ballesteries. (Font. Centre de Recerca i Difusió de la Imatge Girona)

3. Girona - Carrer Ballesteries, 11, nivell assolit per l'aigua: 1,20m sobre el terra de la façana (carrer); 1,70m al carrer de la Rutlla  
[http://aca-web.gencat.cat/sig/fitxes/espais\\_fluvials/mat/aca\\_mat\\_17079\\_1962e\\_v1.pdf](http://aca-web.gencat.cat/sig/fitxes/espais_fluvials/mat/aca_mat_17079_1962e_v1.pdf)

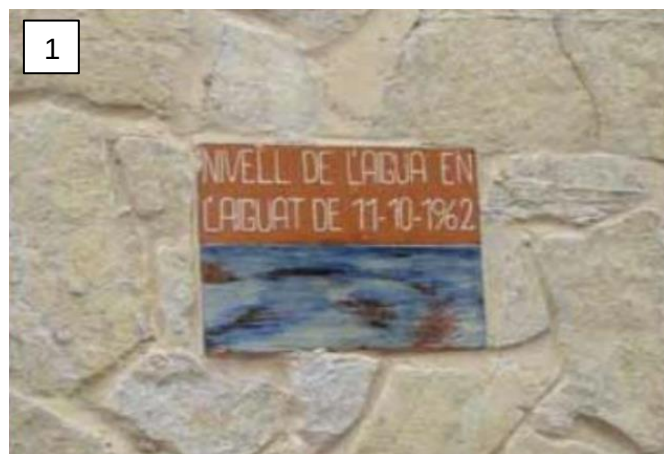
Figura 4. Marca de la inundació del 11/10/1962 situada a Riudellots de la Selva. (Font: ACA, foto del 16/05/2017)

1. Riudellots de la Selva – Zona del sud del poble propera als cursos fluvials paral·lels (Carrer Major, 35), nivell assolit per l'aigua: 1,78 m sobre el carrer; 4,50 m sobre el llit de l'Onyar  
[http://aca-web.gencat.cat/sig/fitxes/espais\\_fluvials/mat/aca\\_mat\\_171501\\_1962a\\_v1.pdf](http://aca-web.gencat.cat/sig/fitxes/espais_fluvials/mat/aca_mat_171501_1962a_v1.pdf)

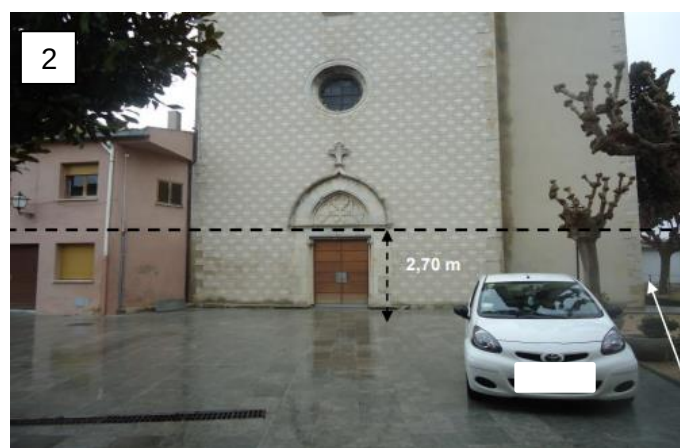
Figura 5. Marca de la inundació del 11/10/1962 situada a Riudellots de la Selva. (Font: ACA, foto del 16/05/2017)

2. Riudellots de la Selva - Església parroquial de Sant Esteve, nivell assolit per l'aigua: 2,70 m sobre el carrer, 5,25 m sobre el llit de l'Onyar  
[http://aca-web.gencat.cat/sig/fitxes/espais\\_fluvials/mat/aca\\_mat\\_171501\\_1962b\\_v1.pdf](http://aca-web.gencat.cat/sig/fitxes/espais_fluvials/mat/aca_mat_171501_1962b_v1.pdf)

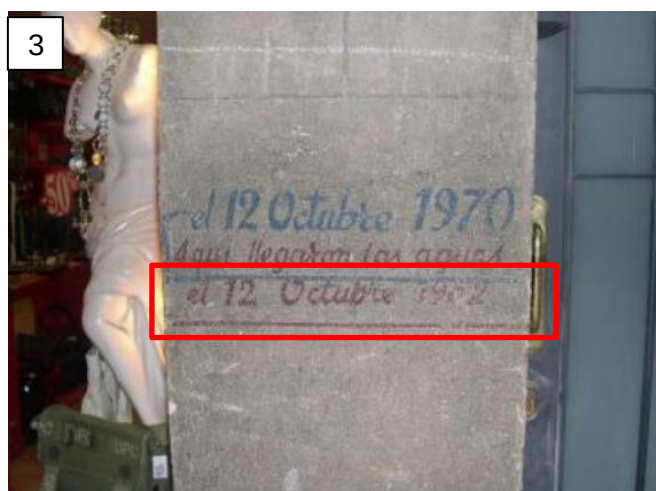
Figura 6. Marca de la inundació del 12/10/1962 situada a Girona. (Font: ACA, foto del 20/01/2011)

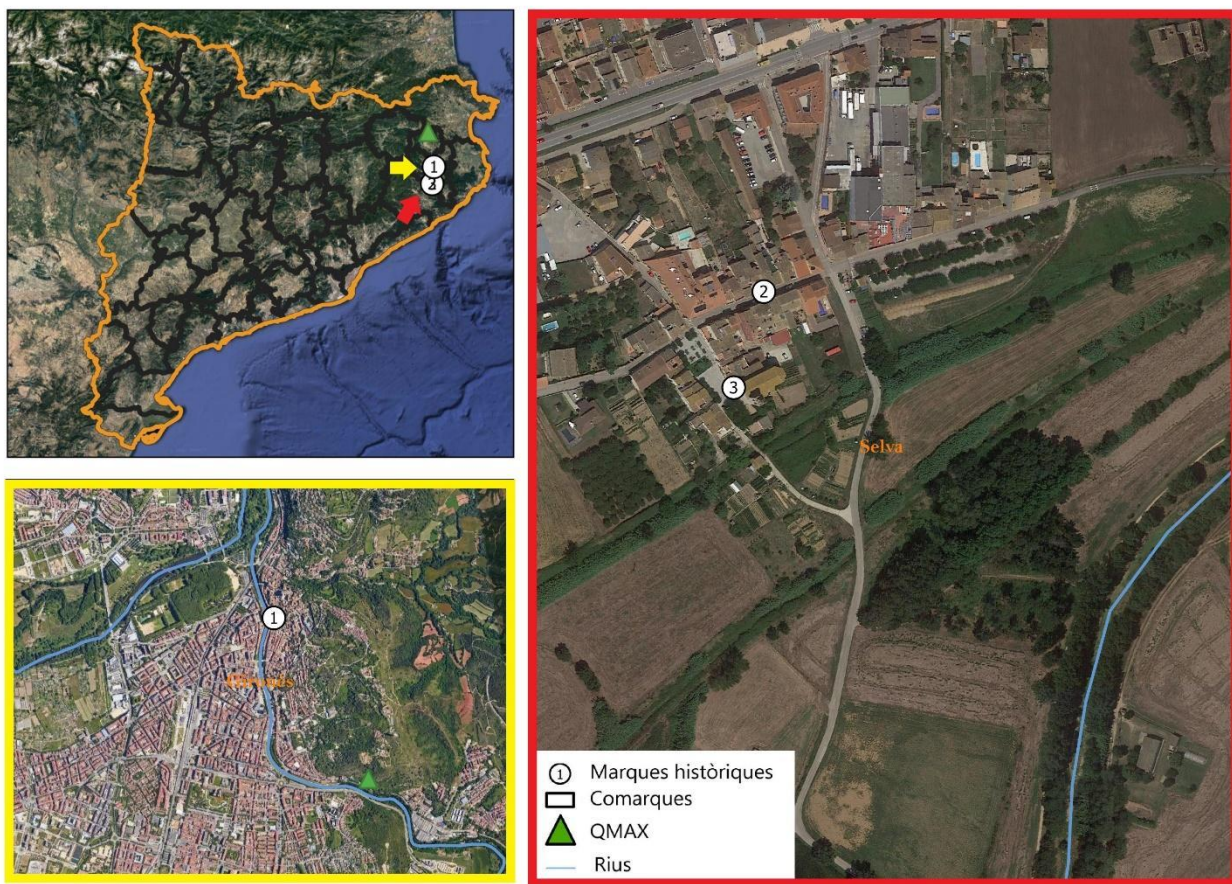
Figura 7. Mapa marques històriques (cercle amb número) del cas amb línies delimitant les comarques de Catalunya (contorn negre), els rius (línia blava) i les estacions amb màxim cabal (triangle verd).

Les etiquetes numèriques assignades a aquestes marques històriques es corresponen amb les de la Figura 7 on es pot observar la seva localització, juntament amb els punts on es va registrar un cabal màxim.
