# Informe tècnic episodi d'inundacions

13 al 14 de setembre de 1963

**Llasat, M.C., Llasat-Botija, M., E. Pardo, L. Esbrí, 2022. Informe tècnic de l'episodi d'inundacions del 13 al 14 de setembre de 1963. Informe d'Estudi Projecte Agora 14. Universitat de Barcelona.**

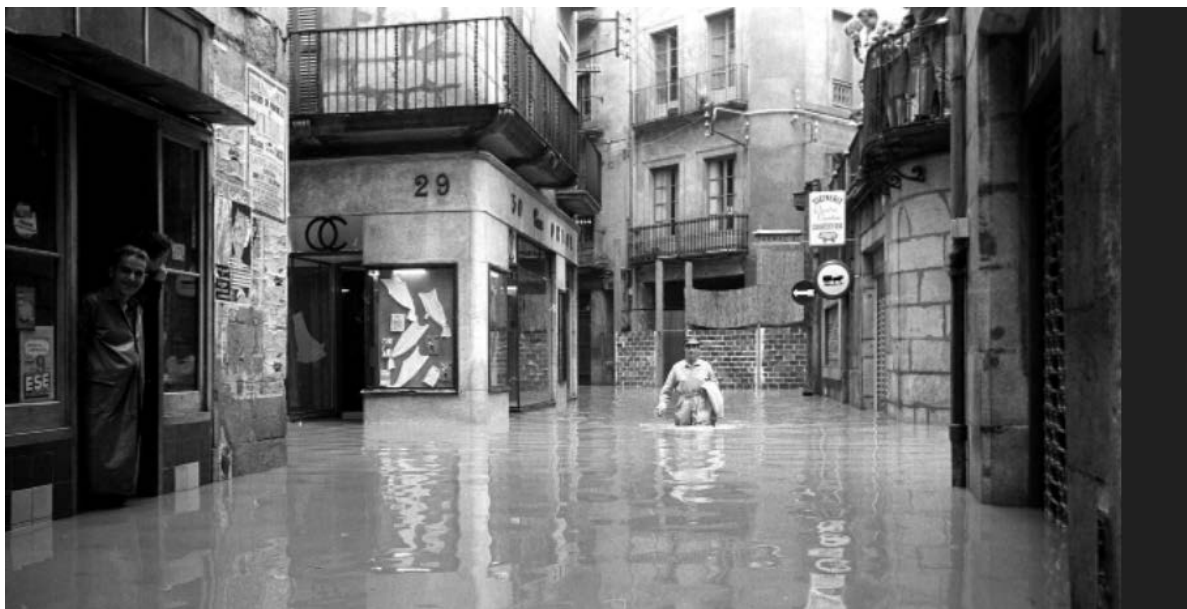
Figura 2. Inundacions a Girona provocades pel desbordament del riu Onyar, Ter i Güell. Nivell de l'aigua a Quatre Cantons a l'encreuament dels carrers Cort Reial i Argenteria. (Font: Ajuntament de Girona).

Les figures 2 - 4 documenten algunes de les conseqüències de l'episodi a Girona.

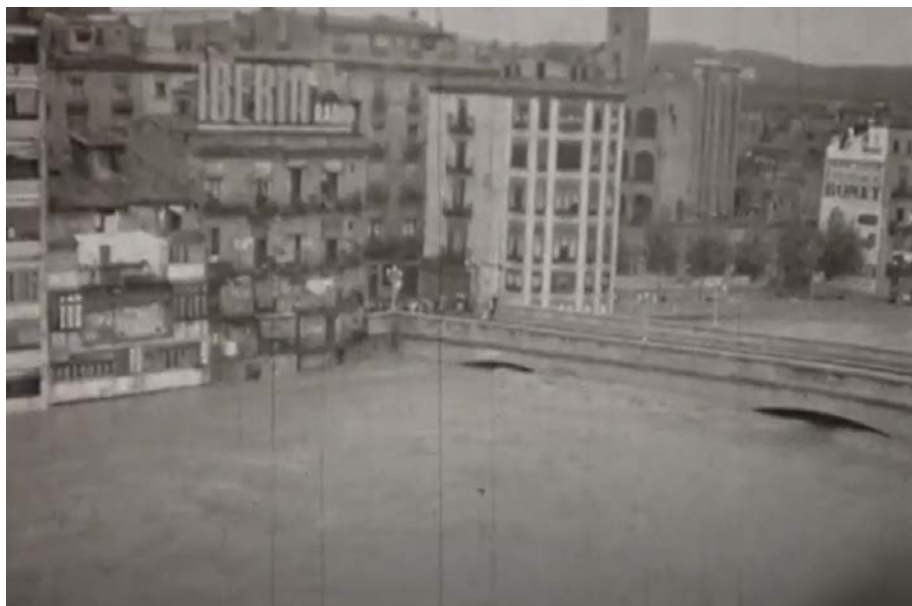
Figura 3. Fotografia dels impactes de l'episodi a la ciutat de Girona (Font: CRDI Ajuntament de Girona).

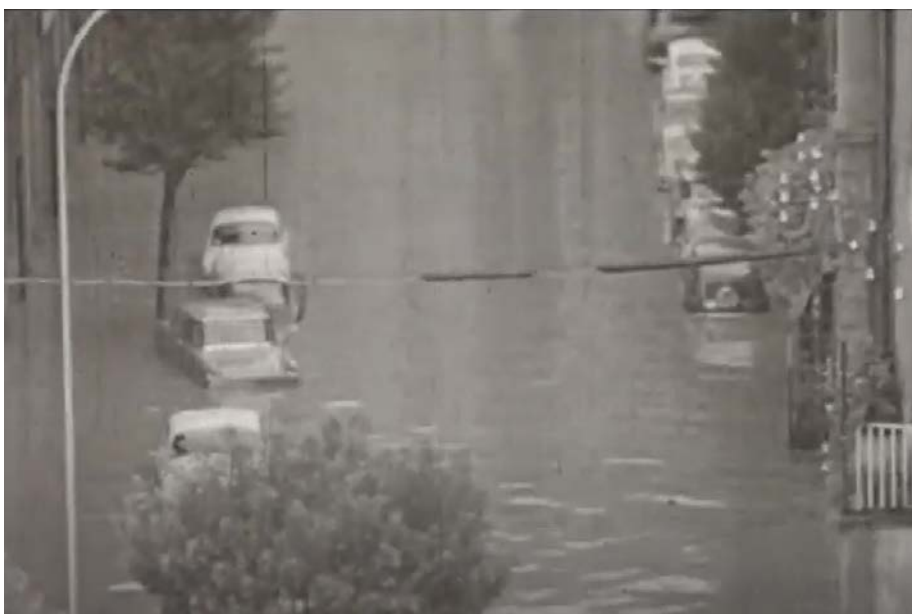
Figura 4. Fotografia dels impactes de l'episodi a la ciutat de Girona (Font: CRDI Ajuntament de Girona).
