INUNDACIONS 13 al 14 de setembre de 1963

Presentació divulgativa

Inundacions setembre 1963. Resum

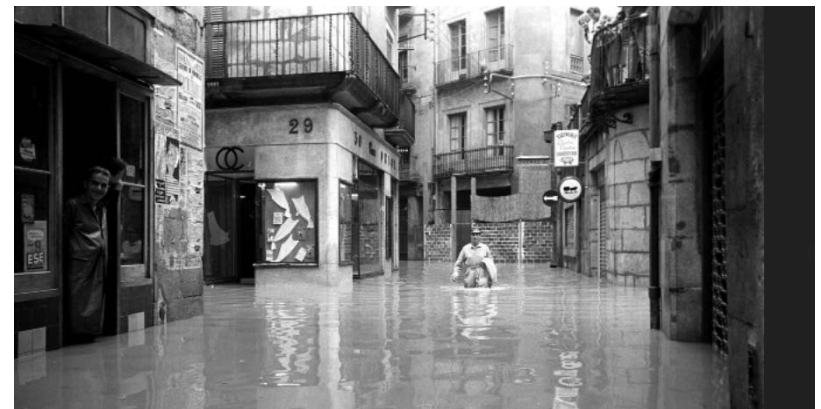
Nivell de l'aigua a Quatre Cantons a l'encreuament dels carrers Cort Reial i Argenteria a Girona (Font: Centre de Recerca i Difusió de la Imatge (CRDI) Ajuntament Girona)
