# Informe tècnic episodi d'inundacions

10 al 12 d'octubre de 1970

**Llasat, M.C., M. Llasat-Botija, E. Pardo, L. Esbrí, 2022. Informe tècnic de l'episodi d'inundacions del 10 al 12 d'octubre de 1970. Informe d'Estudi Projecte Agora 8. Universitat de Barcelona.**

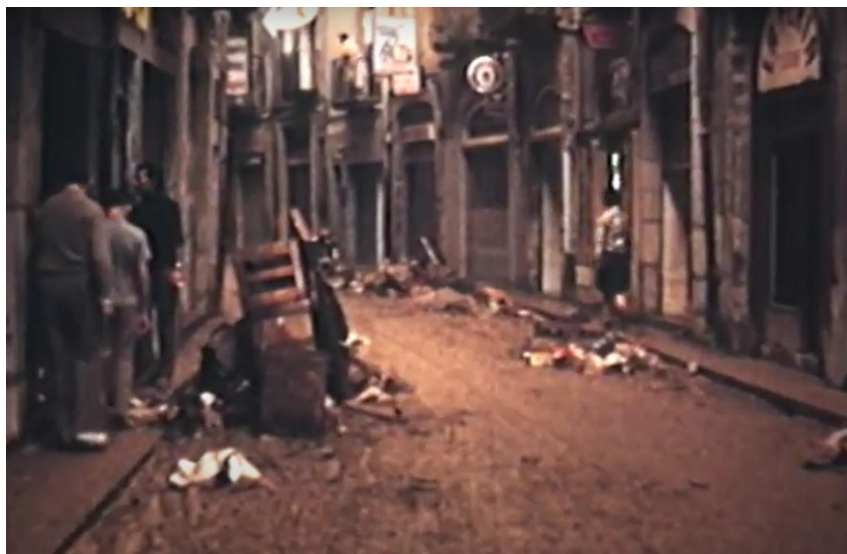
Figura 2. Efectes a un carrer de Girona (Font: CRDI Ajuntament Girona)

Es calcula que uns 500 cotxes van ser danyats pel temporal, alguns dels quals van quedar gairebé destrossats. Gran nombre de comerços van veure afectats els seus articles per l'entrada de l'aigua i en quant a cases particulars, es va calcular que van resultar afectades més de 200 per danys valorats en unes 15.000 pessetes de l'època per cada habitatge (equivalents a 1.890 euros de 2020). Les figuresFigura 2 Figura 3 documenten algunes de les conseqüències de l'episodi a Girona.

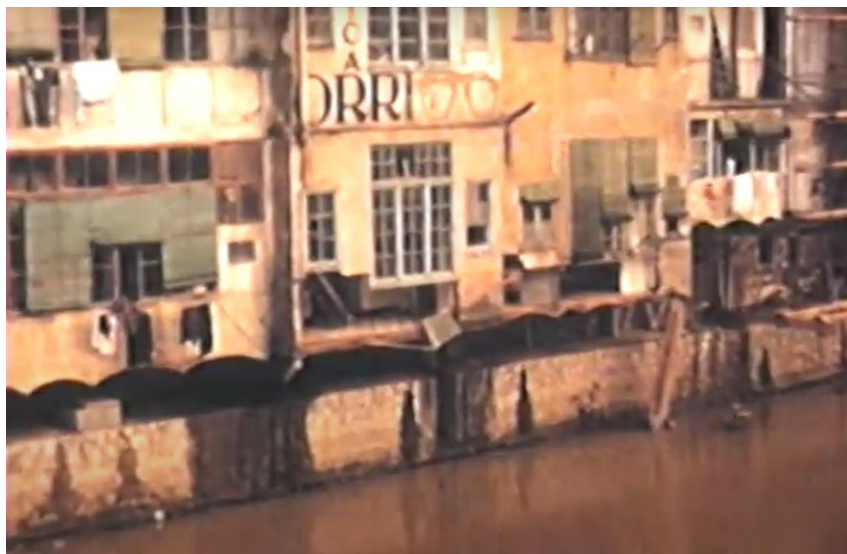
Figura 3. Danys a edificis a Girona (Font: CRDI Ajuntament Girona)

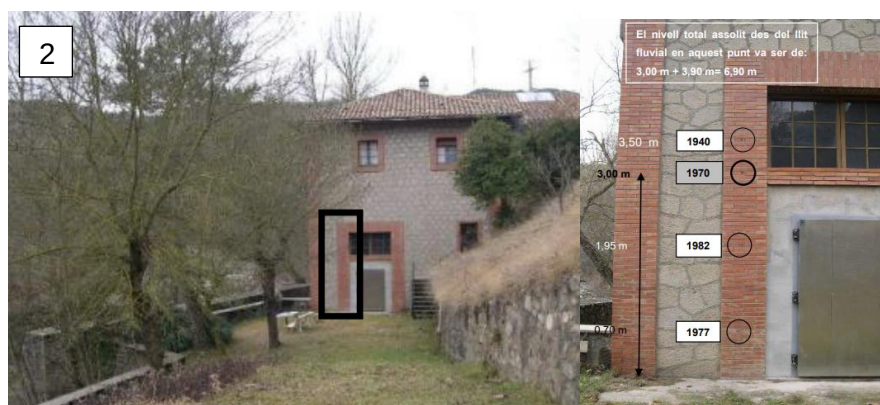
Figura 5. Marca de la inundació del 12/10/1970 situada a Ripoll (Font: ACA, foto del 15/02/2011)

2. Ripoll, Sud del TM de Ripoll, prop de l'Edar - Hidroelèctrica de la Corba o del Roig, nivell assolit per l'aigua: 3,00 m sobre el terra i 6,90 m sobre el llit fluvial  
[http://aca-web.gencat.cat/sig/fitxes/espais\\_fluvials/mat/aca\\_mat\\_01479\\_1970b\\_v1.pdf](http://aca-web.gencat.cat/sig/fitxes/espais_fluvials/mat/aca_mat_01479_1970b_v1.pdf)

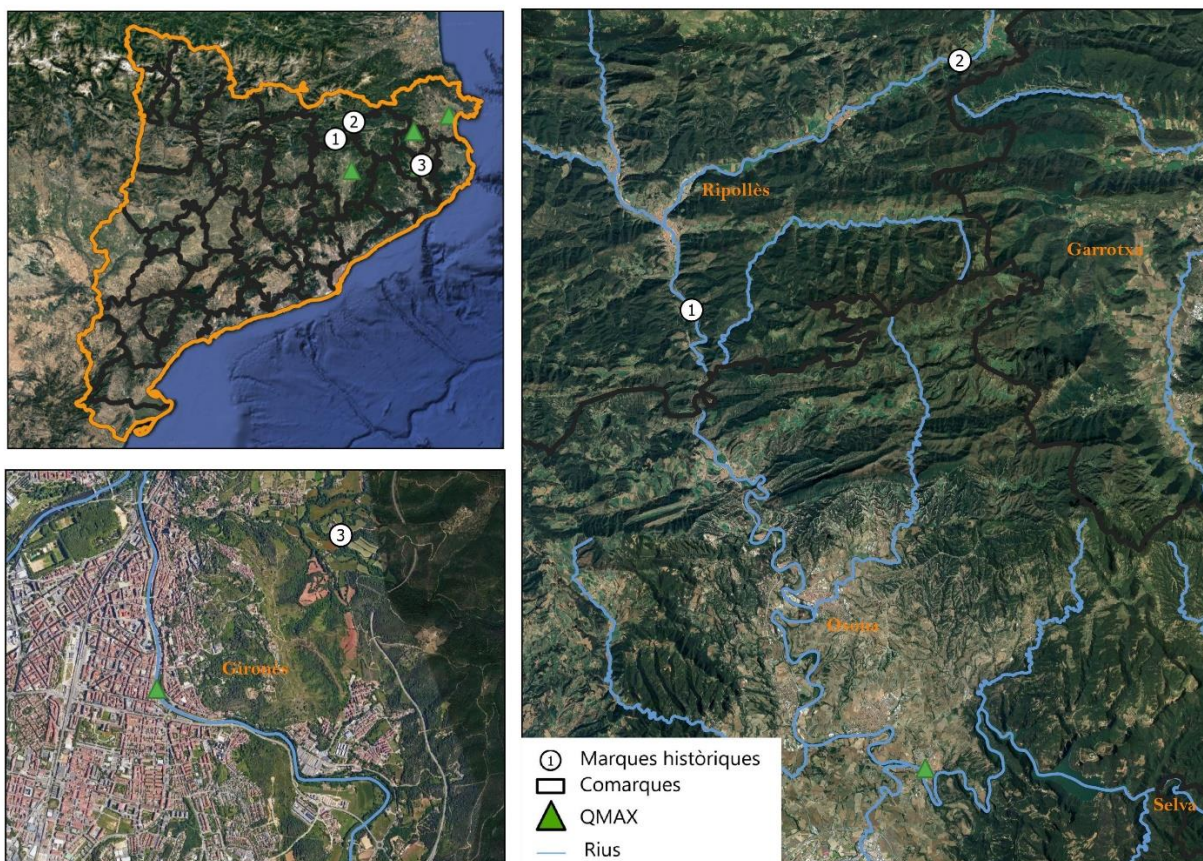
Figura 7. Mapa marques històriques del cas amb línies delimitant les comarques de Catalunya (contorn negre), els rius (línia blava), estacions amb màxim cabal (triangle verd) i les marques històriques (cercle amb número).

Les etiquetes numèriques assignades a aquestes marques històriques es corresponen amb les de la Figura 7 on es pot observar la seva localització, juntament amb els punts on es va registrar un cabal màxim.
