# Informe tècnic episodi d'inundacions

18 al 19 d'octubre de 1977

Un projecte de:

UNIVERSITAT DE  
BARCELONA

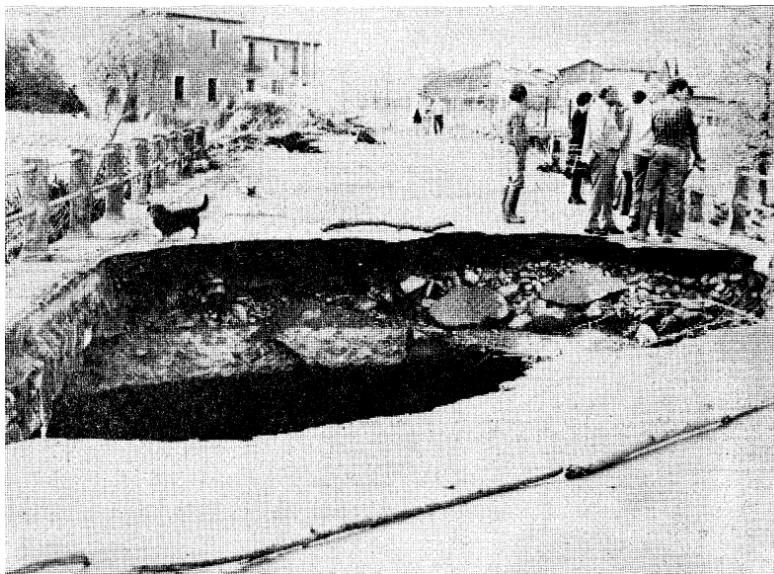
Figura 2. Esvoranc al paviment de la carretera entre la Canya i Camprodon a l'alçada de Clocalou (Font: Arxiu Municipal de Girona. Sitios de Gerona)

Pel que fa al Fluvià, la carretera de Girona a Olot va quedar tallada a diversos trams i gairebé totes les carreteres de la part baixa del riu també van quedar tallades. Les carreteres de Camprodon a França i de Camprodon a Vic van quedar tallades per les avingudes del Ter, aquesta última per l'arrossegament d'un pont. El desbordament de les rieres de la Costa Brava van produir la inundació del passeig marítim de Cadaqués.

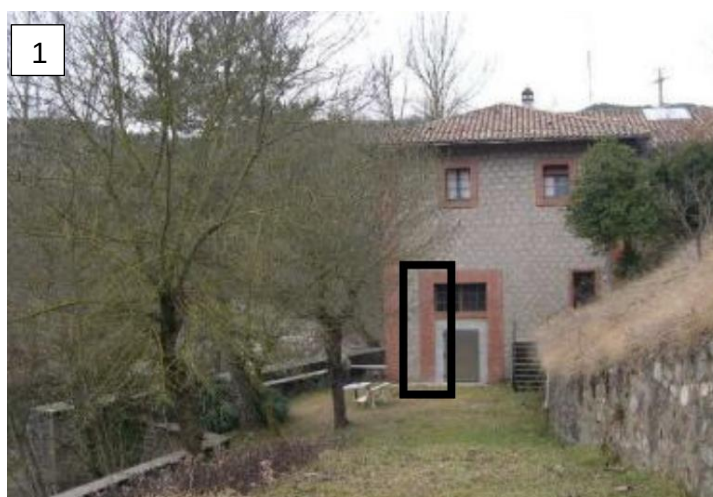
Figura 4. Marca de la inundació del 18/10/1977 situada a Ripoll (Font: ACA, foto del 15/02/2011)

Arreu del territori es van col·locar diverses marques històriques per rememorar la devastació de l'episodi i deixar constància dels nivells que havia assolit l'aigua, tal i com es mostra en les figuresFigura 4 -Figura 5. Es coneix l'existència de marques històriques relacionades amb l'episodi a:

1. Ripoll, Hidroelèctrica de la Corba o del Roig – Sud del TM de Ripoll, prop de l'Edar, nivell assolit per l'aigua: 0,70 m sobre el terra, 4,60 m sobre el llit fluvial.  
[http://aca-web.gencat.cat/sig/fitxes/espais\\_fluvials/mat/aca\\_mat\\_01479\\_1977c\\_v1.pdf](http://aca-web.gencat.cat/sig/fitxes/espais_fluvials/mat/aca_mat_01479_1977c_v1.pdf)
2. Sant Pau de Segúries – Central Hidroelèctrica Can Brandia, nivell assolit per l'aigua: 1,64 m sobre el terra de la CH, 6,24 m sobre el llit fluvial  
[http://aca-web.gencat.cat/sig/fitxes/espais\\_fluvials/mat/aca\\_mat\\_01772\\_1977c\\_v1.pdf](http://aca-web.gencat.cat/sig/fitxes/espais_fluvials/mat/aca_mat_01772_1977c_v1.pdf)
