# Informe tècnic episodi d'inundacions

9 a 11 de octubre de 1994

UNIVERSITAT DE  
BARCELONA

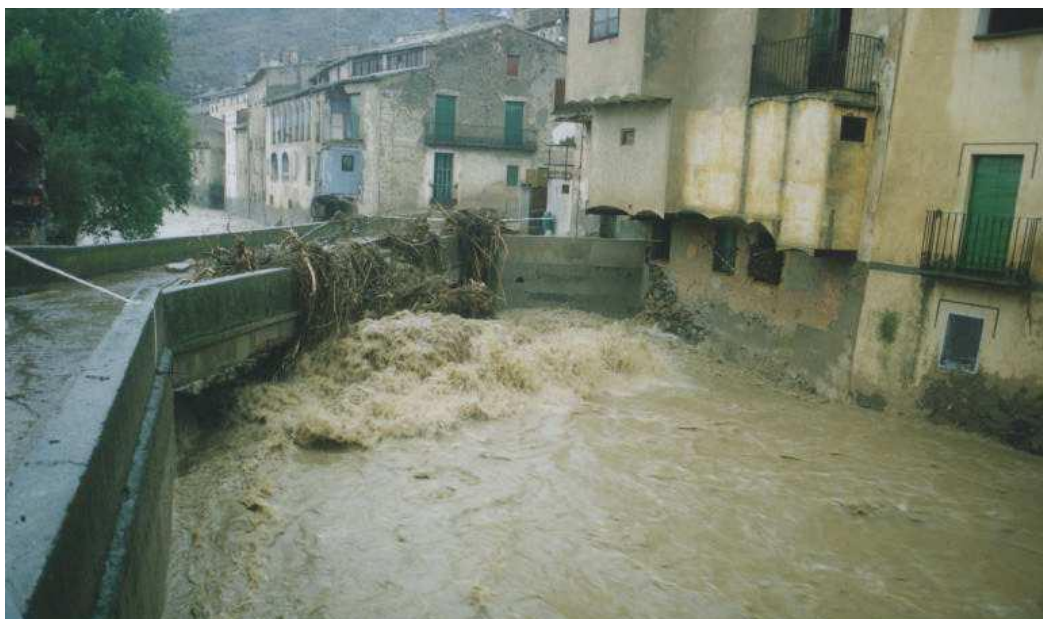
Figura 2. Carrer inundat a Cornellà del Llobregat (Font: diari el Punt Avui)

L'episodi es va produir sobretot a les comarques del Tarragonès, Alt Camp, Baix Camp i Priorat. Les inundacions van afectar greument els nuclis urbans a Reus, Tarragona, Santa Eulàlia de Ronçana, Cambrils o Valls. Els pobles de Siurana (Priorat), La Riba (Alt Camp) i l'Argentera (Baix Camp) van quedar aïllats. Milers d'habitatges van inundar-se. A Tarragona, va afectar el Port i el complex industrial. Un gran nombre de fàbriques i granges resultaren danyades greument. Els sectors de ramaderia i agricultura també van resultar afectats, especialment en pobles del Camp de Tarragona, de la conca del Baix Llobregat i Vallès. Es van tancar carreteres (30 al Tarragonès) i 10 ponts van quedar destruïts. Diverses escoles del Baix Camp, Alt Camp i Priorat van suspendre les classes per la precarietat en les comunicacions. A la zona de l'Empordà es van produir inundacions que principalment afectaren baixos i soterranis. Les figures 2 - 3, documenten algunes de les conseqüències de l'episodi.

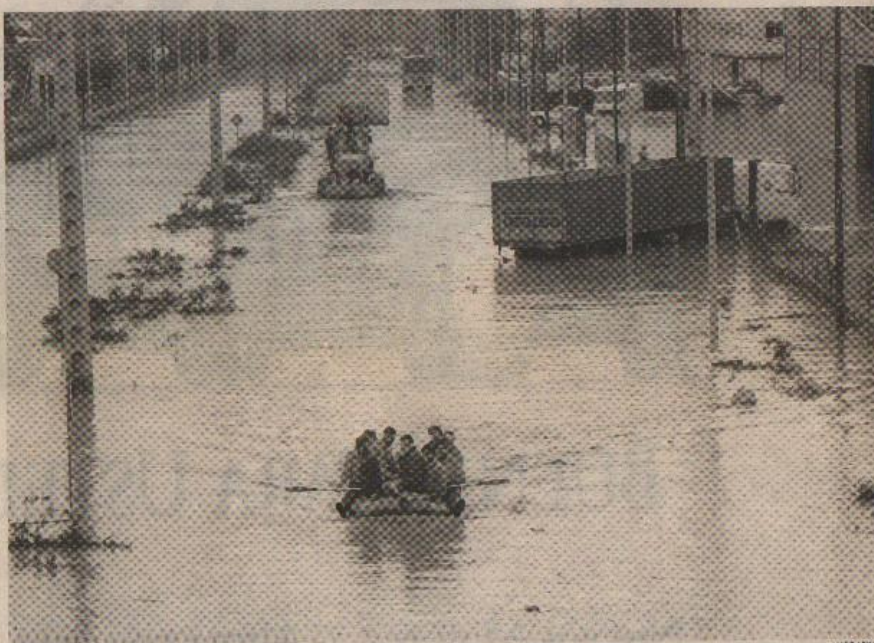
Figura 3. Carrer inundat a Cornellà del Llobregat (La Vanguardia)

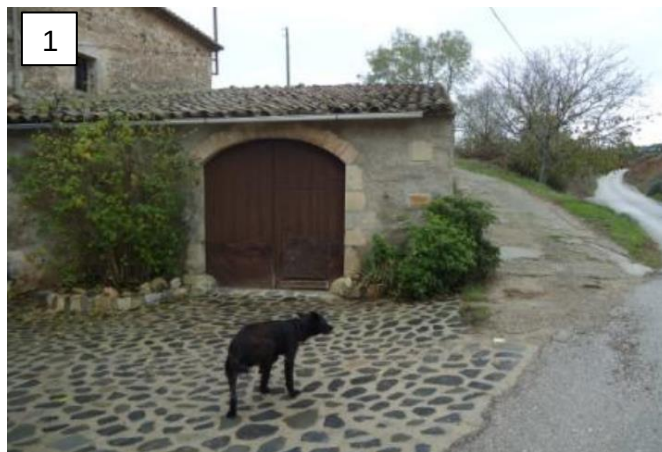
Figura 4. Marca de la inundació del 10/10/1994 situada a L'Espluga de Francolí (Font: ACA, foto del 22/11/2011)

Arreu del territori es van col·locar diverses marques històriques per rememorar la devastació de l'episodi i deixar constància dels nivells que havia assolit l'aigua, tal i com es mostra en les figures 4 - 7. Es coneix l'existència de marques històriques relacionades amb l'episodi a:

1. L'Espluga de Francolí, Molí de Guasch – Partida Molí del Guasch, al nord-oest de la població, nivell assolit per l'aigua: 1,30 m sobre el terreny, 4,30 m sobre el llit del riu  
[http://aca-web.gencat.cat/sig/fitxes/espais\\_fluvials/mat/aca\\_mat\\_430542\\_1994a\\_v1.pdf](http://aca-web.gencat.cat/sig/fitxes/espais_fluvials/mat/aca_mat_430542_1994a_v1.pdf)

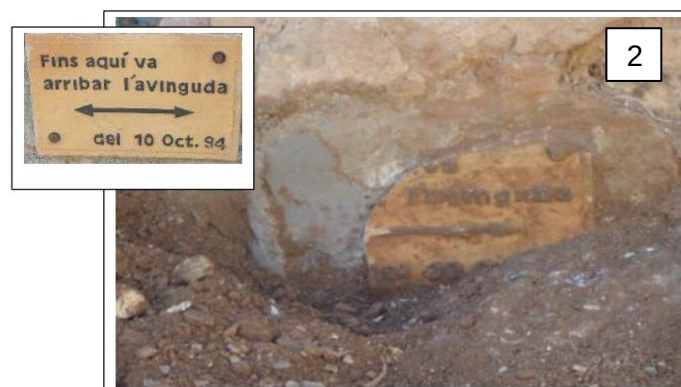
Figura 5. Marca de la inundació del 10/10/1994 situada a L'Espluga de Francolí. (Font: ACA, foto del 02/10/2012)

2. L'Espluga de Francolí - Molí dels Frares, nivell assolit per l'aigua: 0,25 m sobre el terra; 4,5 m sobre marge riu; 6,5 m sobre llit (presa Sinoga).  
[http://aca-web.gencat.cat/sig/fitxes/espais\\_fluvials/mat/aca\\_mat\\_430542\\_1994b\\_v1.pdf](http://aca-web.gencat.cat/sig/fitxes/espais_fluvials/mat/aca_mat_430542_1994b_v1.pdf)

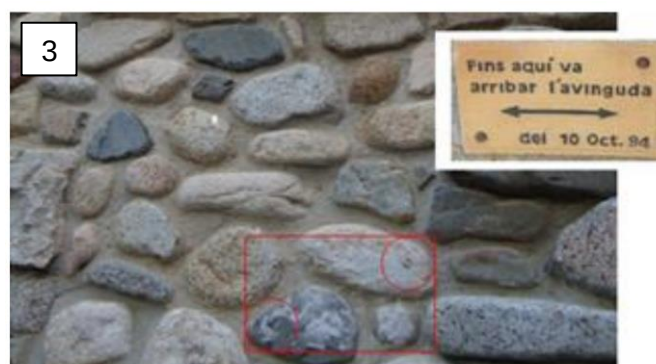
Figura 6. Marca de la inundació del 10/10/1994 situada a L'Espluga de Francolí. (Font: ACA, foto del 02/10/2012)

3. L'Espluga de Francolí, Nord del municipi - Font Major, nivell assolit per l'aigua: 4 m (sobre la base del pont) + (0,5 m sobre el llit)  
[http://aca-web.gencat.cat/sig/fitxes/espais\\_fluvials/mat/aca\\_mat\\_430542\\_1994d\\_v1.pdf](http://aca-web.gencat.cat/sig/fitxes/espais_fluvials/mat/aca_mat_430542_1994d_v1.pdf)

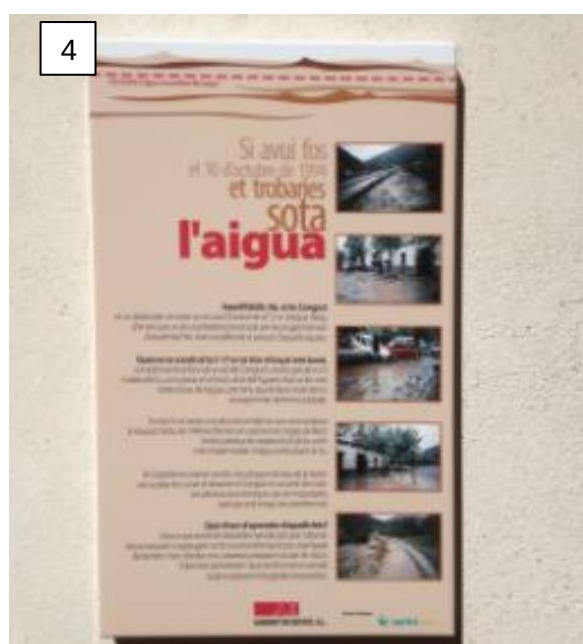
Figura 7. Marca de la inundació del 10/10/994 situada a Figaró-Montmany (Font: ACA, foto del 01/06/2016)

4. Figaró-Montmany, Centre del poble - AX Gabinet de Gestió, carretera de Ribes, 55, nivell assolit per l'aigua: 1,80 m des del terra (1,71 m a la vorera + 0,09 m calçada)  
[http://aca-web.gencat.cat/sig/fitxes/espais\\_fluvials/mat/aca\\_mat\\_81347\\_1994a\\_v1.pdf](http://aca-web.gencat.cat/sig/fitxes/espais_fluvials/mat/aca_mat_81347_1994a_v1.pdf)

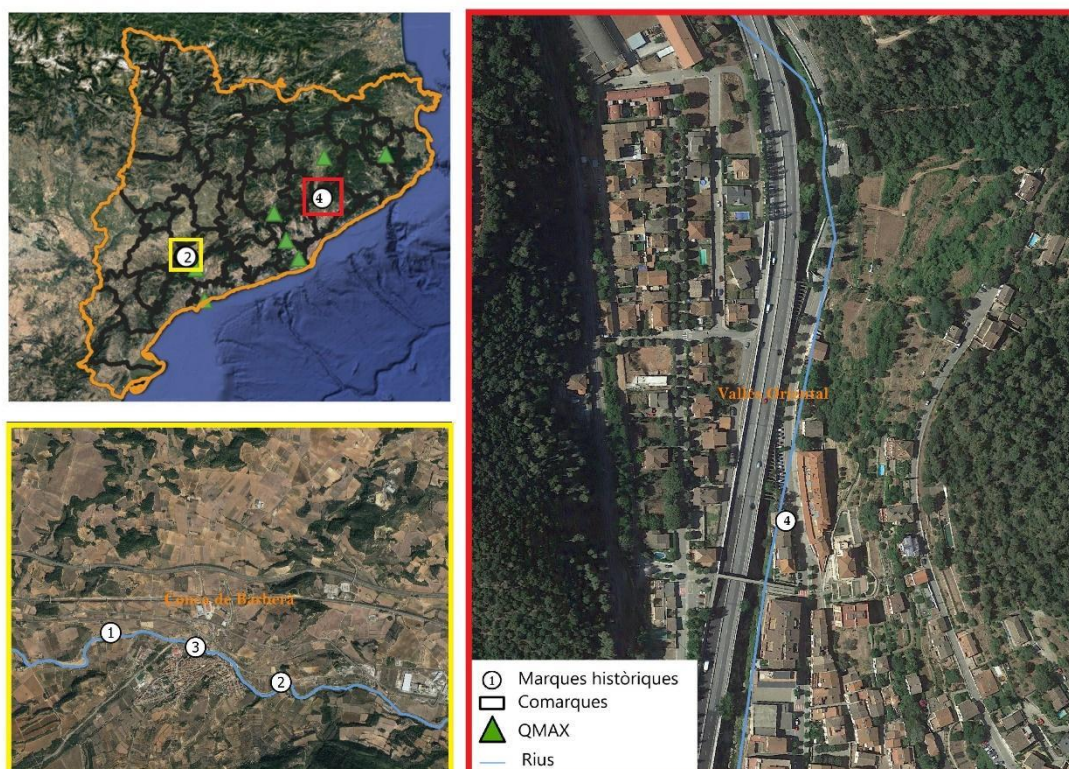
Figura 8. Mapa marques històriques del cas amb línies delimitant les comarques de Catalunya (contorn negre), els rius (línia blava), estacions amb màxim cabal (triangle verd) i les marques històriques (cercle amb número).

Les etiquetes numèriques assignades a aquestes marques històriques es corresponen amb les de la Figura 8 on es pot observar la seva localització, juntament amb els punts on es va registrar un cabal màxim.
