# INUNDACIONS 6 al 10 d'octubre de 1919

Presentació divulgativa

## Inundacions octubre 1919. Resum

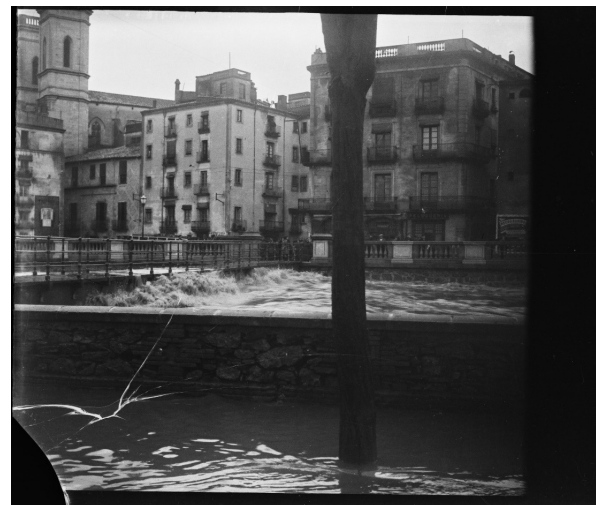
**Desbordament dels rius Ter i Onyar.  
Vista des del passeig General Mendoza  
del nivell de l'aigua del riu Onyar a  
l'altura del pont del Pes de la Palla (Font:  
Centre de Recerca i Difusió de la Imatge  
(CRDI) Ajuntament Girona)**

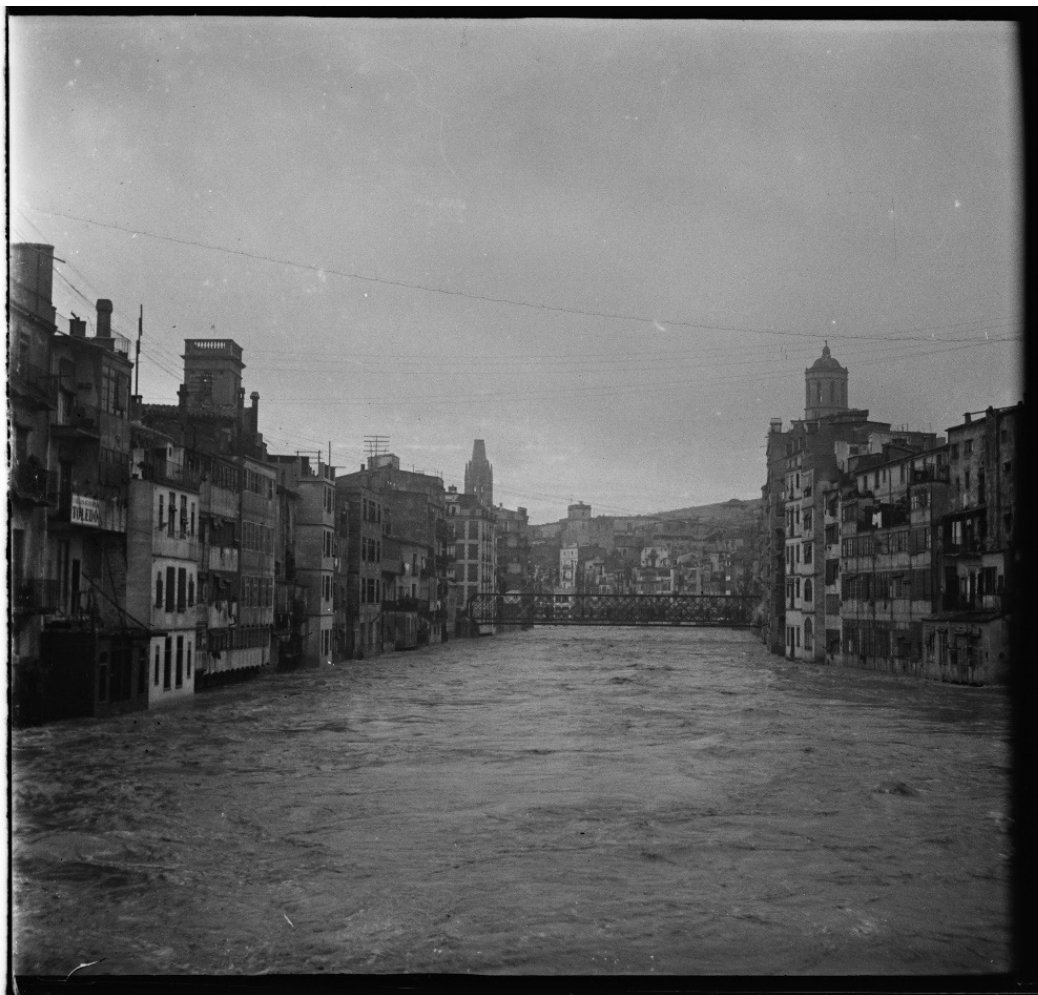
**Vista del nivell de l'aigua del riu Onyar a l'altura del pont de Sant Agustí. Al fons, el campanar de l'església de Sant Feliu i la Catedral de Girona**

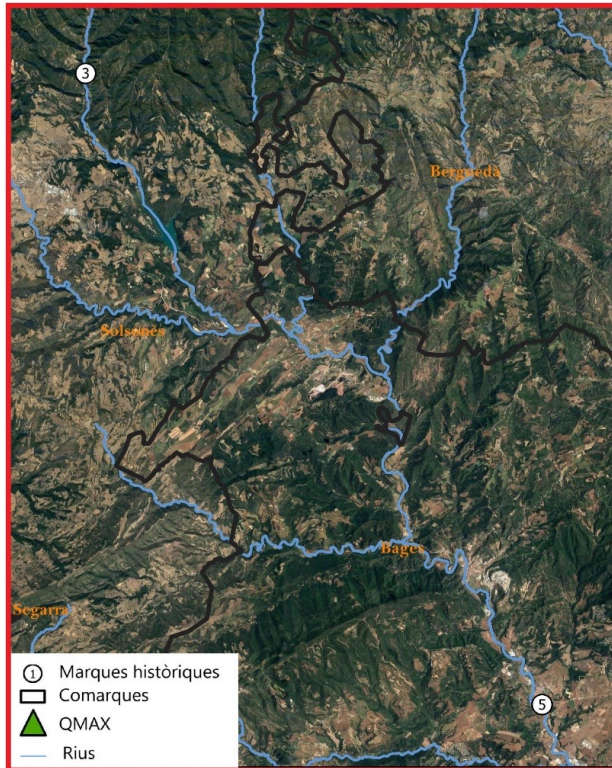
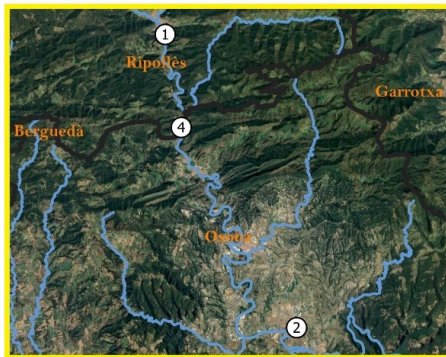
Situada a Ripoll (Font: ACA, foto del 03/10/2011)

Al territori hi ha 5 marques històriques per recordar la devastació de l'episodi i deixar constància dels nivells que va assolir l'aigua.
