# INUNDACIONS 24 al 29 d'octubre de 1937

Presentació divulgativa

Llasat, M.C., Llasat-Botija, M., E. Pardo, L. Esbrí, 2022. Informe tècnic de l'episodi d'inundacions del 24 al 29 de octubre 1937. Informe d'Estudi Projecte Agora 4. Universitat de Barcelona.

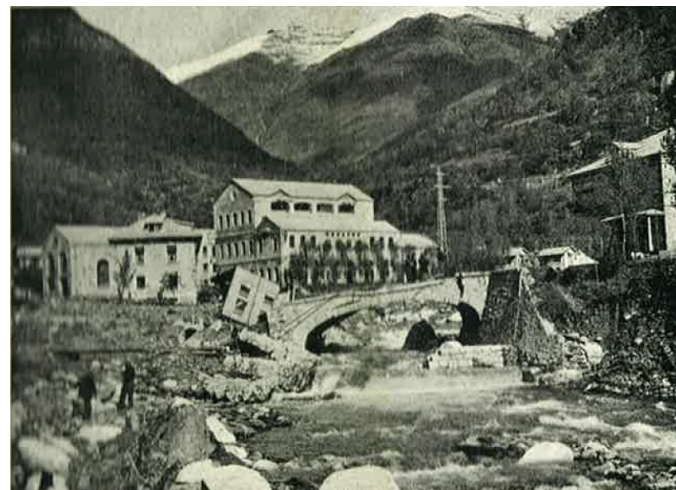
**La fotografia mostra els greus danys a la Torre de Cabdella  
(Font: Fontserè i Galceran, 1938)**

- Les crescudes dels rius van causar grans destrosses en edificis, magatzems i fàbriques com en el cas de la Torre de Cabdella on el desbordament del riu Flamisell va causar els danys més importants.
- La crescuda de l'Ebre també va causar greus danys a la zona de Terres de l'Ebre, a Xerta, a l'església el nivell de l'aigua va arribar als 8,5 m.
- No consta una valoració econòmica de les conseqüències de l'episodi tot i que els danys van ser considerables, especialment en el sector de l'agricultura i les infraestructures hidroelèctriques

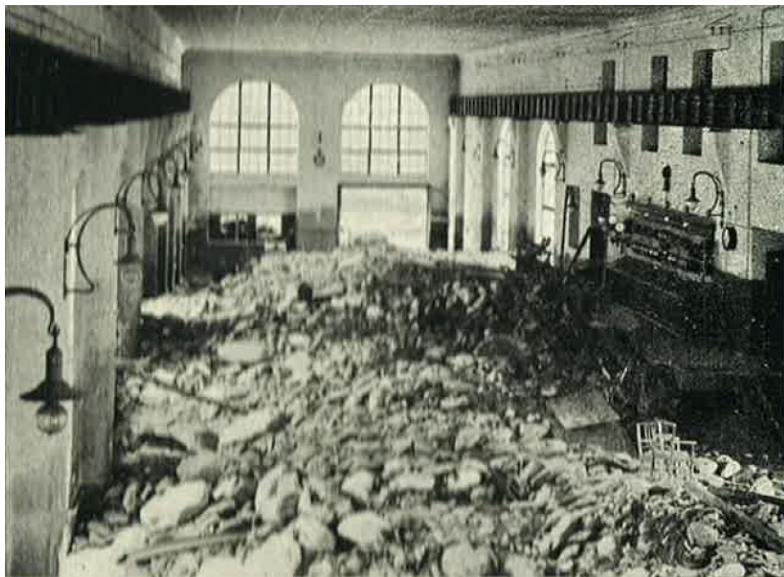
**Danys a la sala de màquines de la central de la Torre de Cabdella**

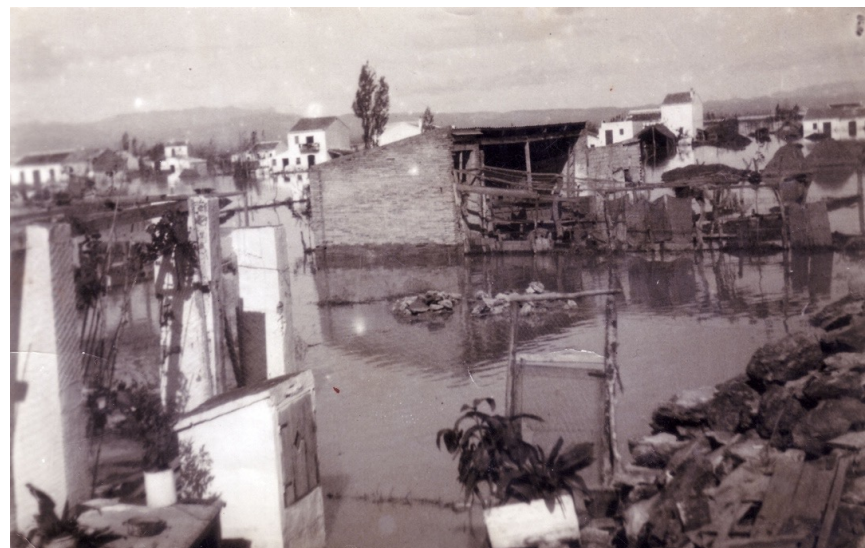
**Vista de les carreteres i les cases inundades a Deltebre**

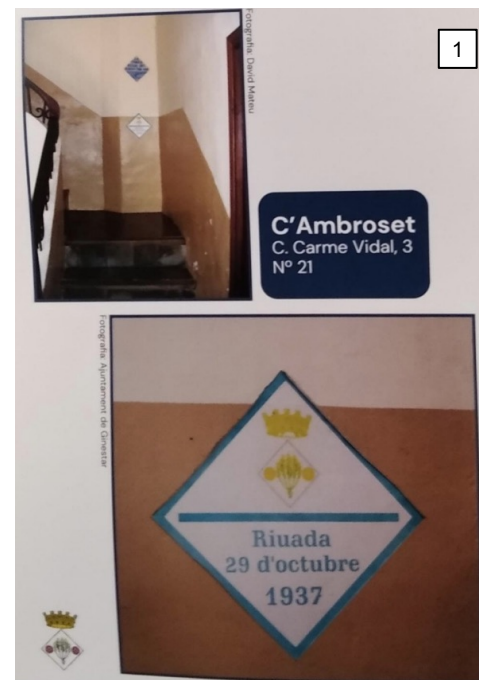
Situada a Ginestar  
(Font Costa J)

Al territori hi ha una marca històrica per recordar la devastació de l'episodi i deixar constància del nivell que va assolir l'aigua.
