Informe tècnic episodi d'inundacions

11 a 14 de octubre de 2005

Un projecte de:

UNIVERSITAT DE
BARCELONA

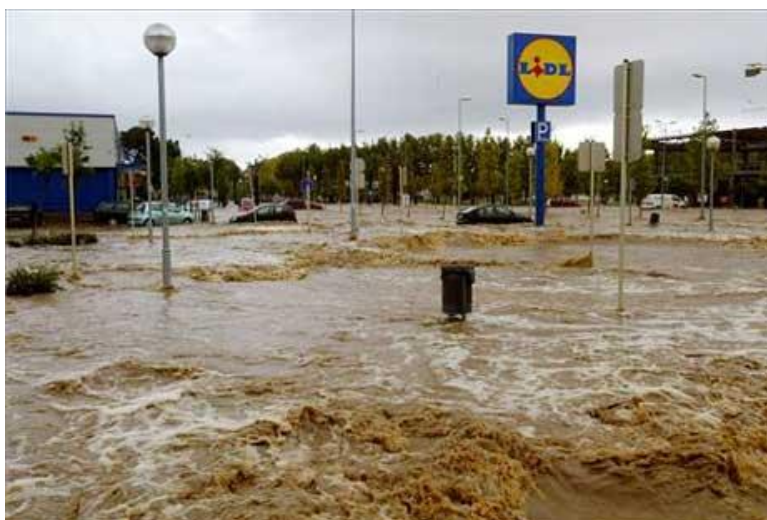
Figura 2. Inundacions a Calonge (Font: El Periódico)

El desbordament de la riera de Calonge va deixar nombrosos despreniments al seu pas, especialment a Platja de Cèrcol i Sant Antoni de Calonge. Les platges van quedar destrossades i també les instal·lacions públiques. De la Figura 2 a la Figura 4 documenten algunes de les conseqüències de l'episodi.

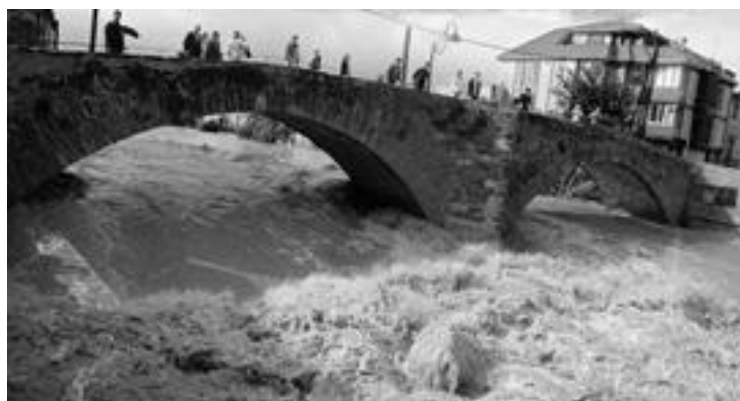
Figura 3. Riu Daró a La Bisbal d'Empordà. (Font: La Vanguardia)

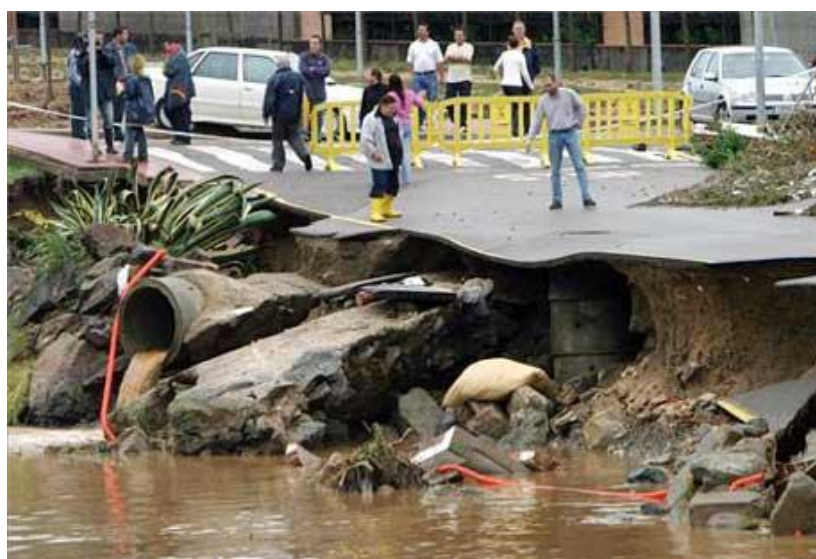
Figura 4. Riu Daró a La Bisbal d'Empordà. (Font: La Vanguardia)
