Informe tècnic episodi d'inundacions

17 a 18 de juny de 2013

UNIVERSITAT DE
BARCELONA

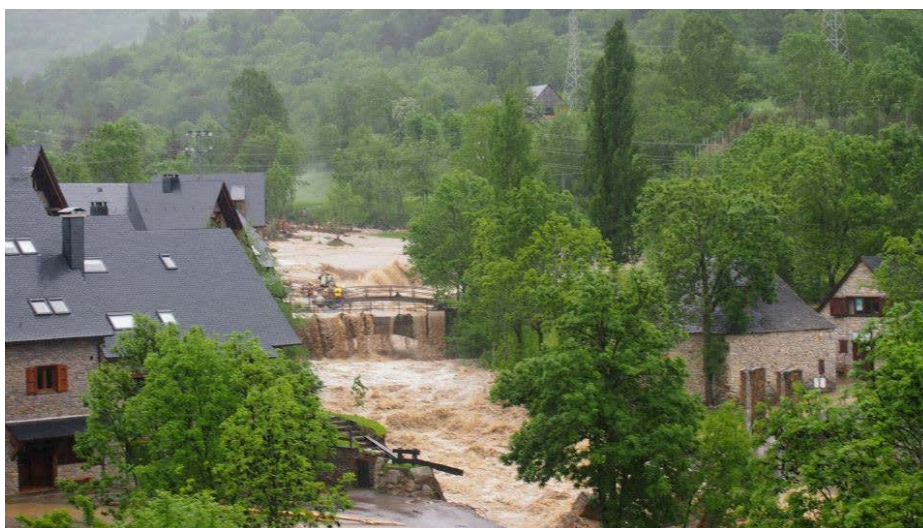
Figura 2. Fotografia de l'impacte de la riuada a la Vall d'Aran (Font: A. Roca).

El riu la Noguera Pallaresa va sortir del seu llit. A Esterri d'Àneu va fer que els veïns protegissin amb sacs de sorra els baixos de les seves cases per evitar inundacions, va tallar el subministrament elèctric i va fer aturar el trànsit a la C-147. Aquest mateix riu es va endur tots els ponts de la població Esterri d'Àneu i va fer que 22 veïns del Pallars Sobirà fossin evacuats. Les Figures 2 a 4. documenten algunes de les conseqüències de l'episodi.

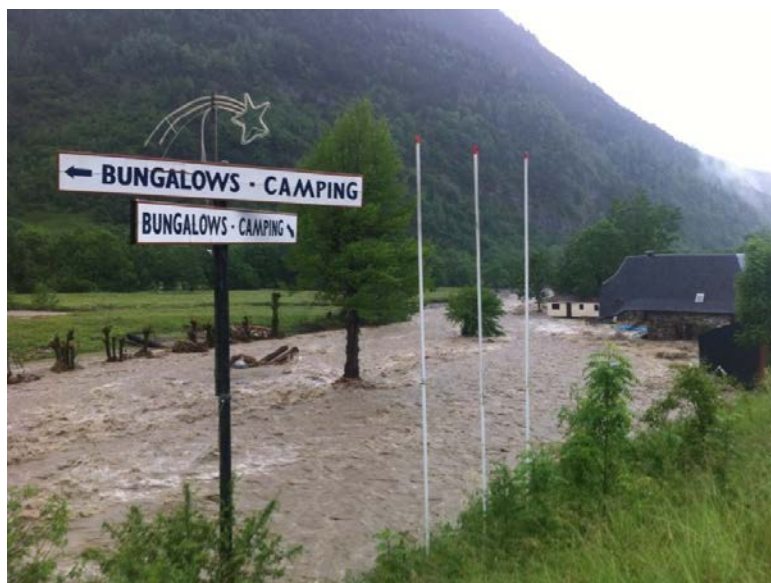
Figura 3. Efectes de l'episodi a un camping en la Vall d'Aran (Font: F. Lozano).

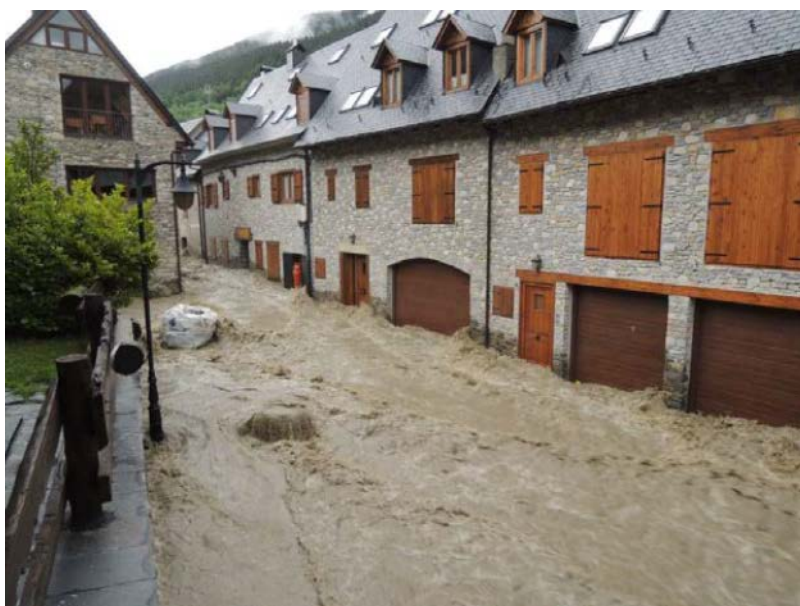
Figura 4. Inundació del carrer del Remei d'Arties (Font: Martín-Vide, 2013).
