Informe tècnic episodi d'inundacions

22 a 23 d'octubre de 2019

Llasat, M.C., Llasat-Botija, M., E. Pardo, L. Esbrí, 2023. Informe tècnic de l'episodi d'inundacions del 22 a 23 de octubre de 2019. Informe d'Estudi Projecte Agora 21. Universitat de Barcelona.

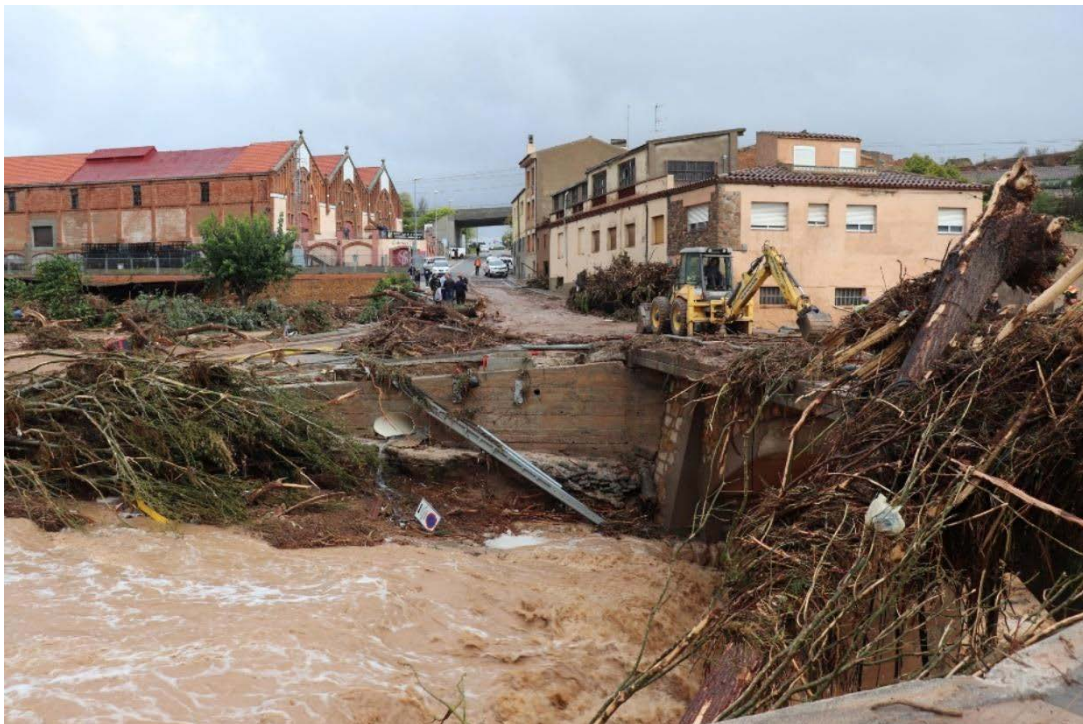
Figura 2. Fotografia de l'impacte de la riuada a l'Espluga de Francolí (Font: A. Roca).

Un dels municipis més afectats com a conseqüència de les fortes pluges va ser l'Espluga de Francolí, a causa de la força de l'aigua i la fracció sòlida que arrossegava. Molts habitatges, carreteres, ponts, vies de ferrocarril i altres infraestructures van quedar greument afectades. També, el sector industrial i el comerç local, com és el cas de l'empresa d'esports d'aventura (Drac Màgic), on l'aigua va arribar a 1,60 m dins de les oficines i a l'exterior va arribar fins als 3 m. La bodega i el restaurant Rendé Masdéu van ser totalment destruïts per l'avinguda fluvial.

Així mateix, a altres municipis Catalunya es van desbordar algunes rieres i alguns ponts van quedar totalment destruïts. Almenys 20 centres escolars van ser tancats, i almenys dos vols van ser desviats de l'aeroport de Reus al Prat-Josep Tarradellas de Barcelona. Les Figures 2 a 4 documenten algunes de les conseqüències de l'episodi.

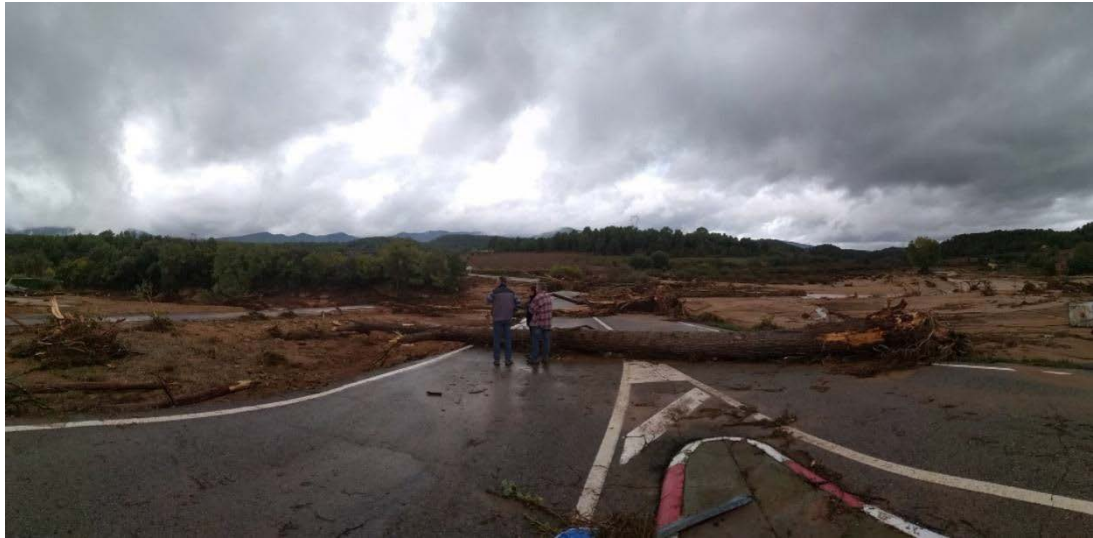
Figura 3. Efectes de l'episodi a una carretera de la comarca (Font: F. Lozano).

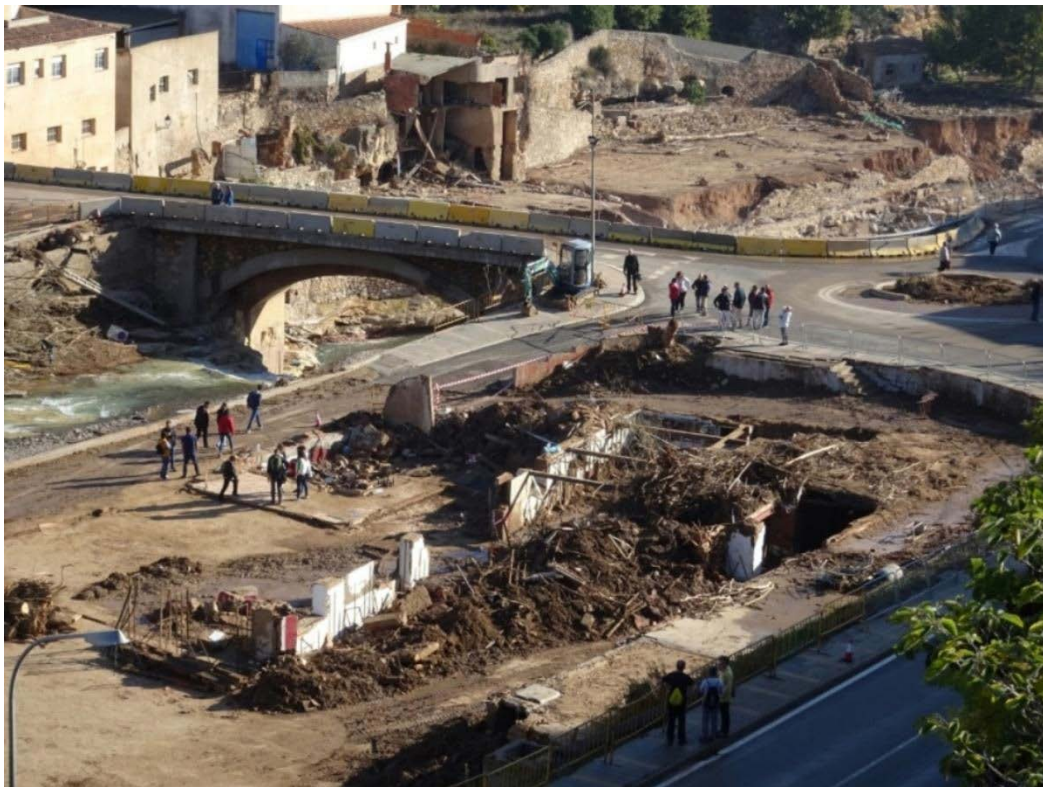
Figura 4. Espluga de Francolí (Font: <https://arxiusenlinia.cultura.gencat.cat>).
