# Informe tècnic episodi d'inundacions

21 d'agost de 1981

UNIVERSITAT DE  
BARCELONA

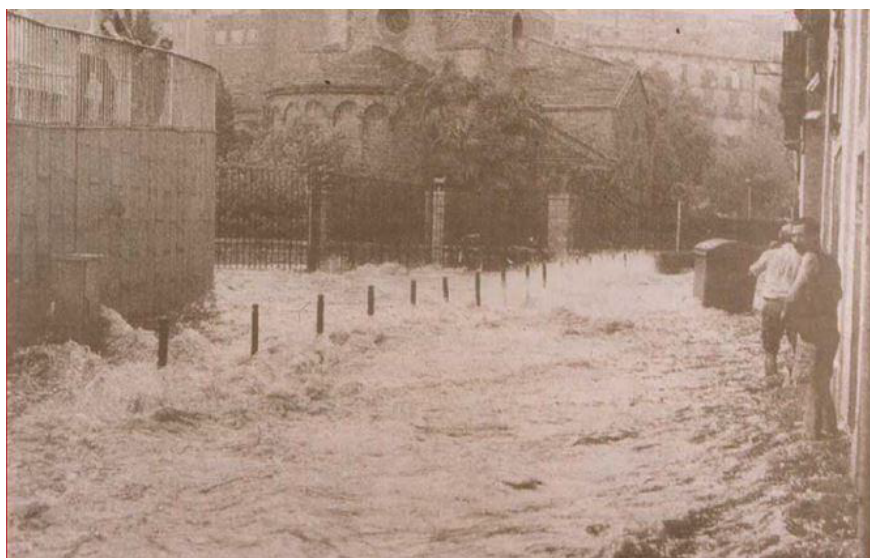
Figura 2. Fotografia del carrer Sant Pau inundat amb el monestir de Sant Pau del Camp al fons (Font: ACA)

L'episodi es va iniciar a la costa del Maresme on va causar danys principalment a Premià de Mar. Al Barcelonès i punts del Baix Llobregat va ser on es van produir més danys. L'episodi va afectar especialment la ciutat de Barcelona on molts carrers es van inundar i va ser necessari realitzar rescats de persones de dins els cotxes atrapats a la zona de Collblanc-el Cinturó de Ronda. El major nombre d'incidències degudes a les inundacions, sobretot de baixos i soterranis, es van produir al nucli antic de la ciutat, al voltant carrer Sant Pau, on la força de l'aigua va arrossegar un mur, diverses cabines de telèfons i algun cotxe. Al Monestir de Sant Pau del Camp l'aigua va arribar a una alçada de 2 m.

El Museu Marítim també es va inundar. El metro i les vies de tren i ferrocarril també van resultar afectades per petits esfondraments. Es van produir inundacions, encara que de menys consideració, en altres municipis com Sant Boi de Llobregat, Cornellà o Sant Joan Despí. A l'Hospitalet de Llobregat es van produir esvorancs a les vies del tren i alguns danys i l'aigua va fer caure el mur d'una escola. Es van inundar els càmperings de les platges de Gavà, Viladecans i Castelldefels, en aquest últim també es van registrar inundacions en comerços. La Figura 2 documenta alguna de les conseqüències de l'episodi amb Sant Pau del Camp al fons.

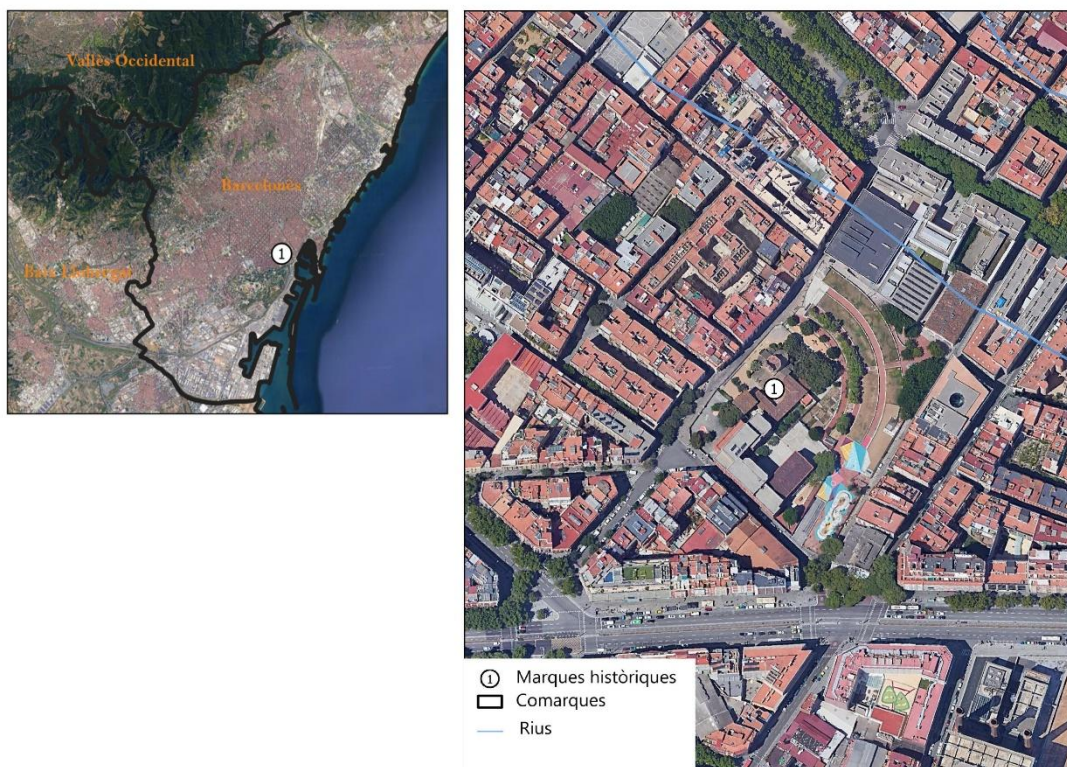
Figura 4 Mapa de l'Àrea Metropolitana de Barcelona on es situa la marca històrica (cercle amb número).

L'etiqueta numèrica assignada a aquesta marca històrica es correspon amb la de la Figura 4, on es pot observar la seva localització.
